ANÁLISE DE CONSERVAÇÃO DO PATRIMÔNIO EDIFICADO: UM ESTUDO DE CASO NA IGREJA DA MADRE DE DEUS, RECIFE-PE

Resumo: A Igreja da Madre de Deus fica no centro da cidade do Recife, Pernambuco, sendo considerada um marco para a história da arquitetura por ter peças e estilos únicos. Ela é um convite para o entendimento de contextos históricos religiosos e sociais que compõem a sociedade pernambucana desde o século XVI até os dias atuais. Este trabalho apresenta uma pesquisa histórica e arquitetônica da Igreja, bem como o levantamento de alguns agentes e danos observados, os quais originaram a deterioração e degradação daquele patrimônio cultural. A partir dos dados obtidos, algumas soluções emergenciais foram propostas, durante uma série de visitas realizadas no período de 2013 até 2019.

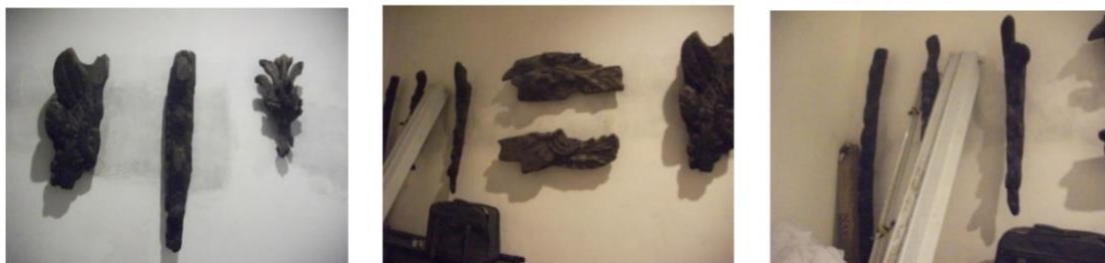
talha do forro da cúpula e do altar-mor (figura 5). As chamas atingiram, também, os quadros que ornaram as paredes laterais da capela-mor e várias imagens, dentre elas, as da Sagrada Família, de São Pedro Apóstolo, a de São Frei Pedro Gonsalves e o crucifixo denominado Bom Jesus das Portas, sendo as demais salvas do incêndio por pessoas que se encontravam no local.

Figura 5: Peças carbonizadas do Capela-mor. Fonte: Acervo pessoal, 2013

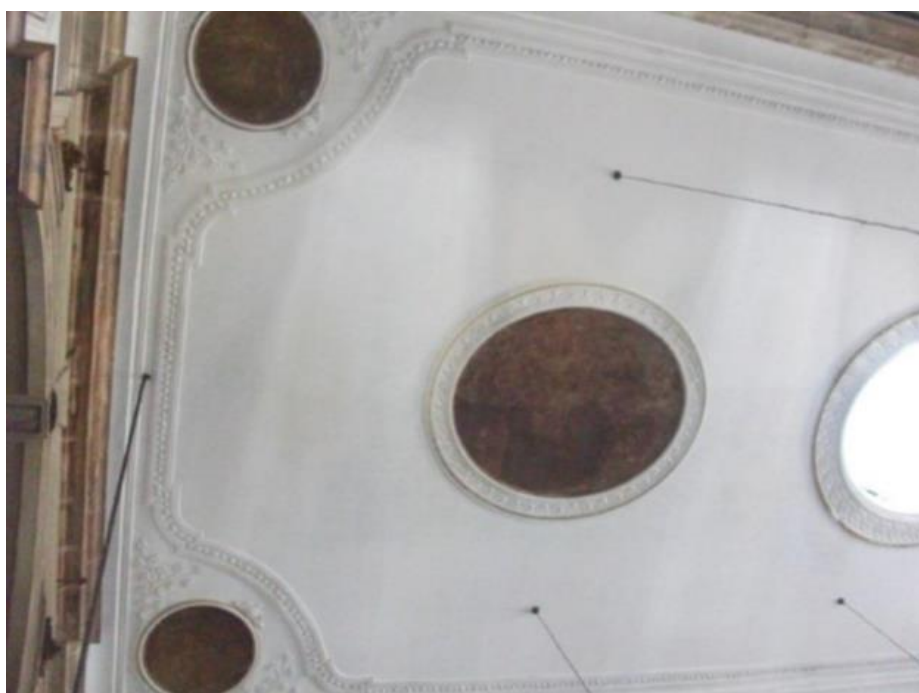
O teto é constituído por pequenas abóbadas cruzadas, ornadas de talha com motivos fitomórficos, onde aparecem algumas peças enegrecidas pelo incêndio, que foram aproveitadas e rodeadas por outras executadas posteriormente (figuras 7 (b) e 8).

Figura 8: Pinturas do teto abstratas por conta do incêndio de 1970. Fonte: Acervo pessoal, 2013.

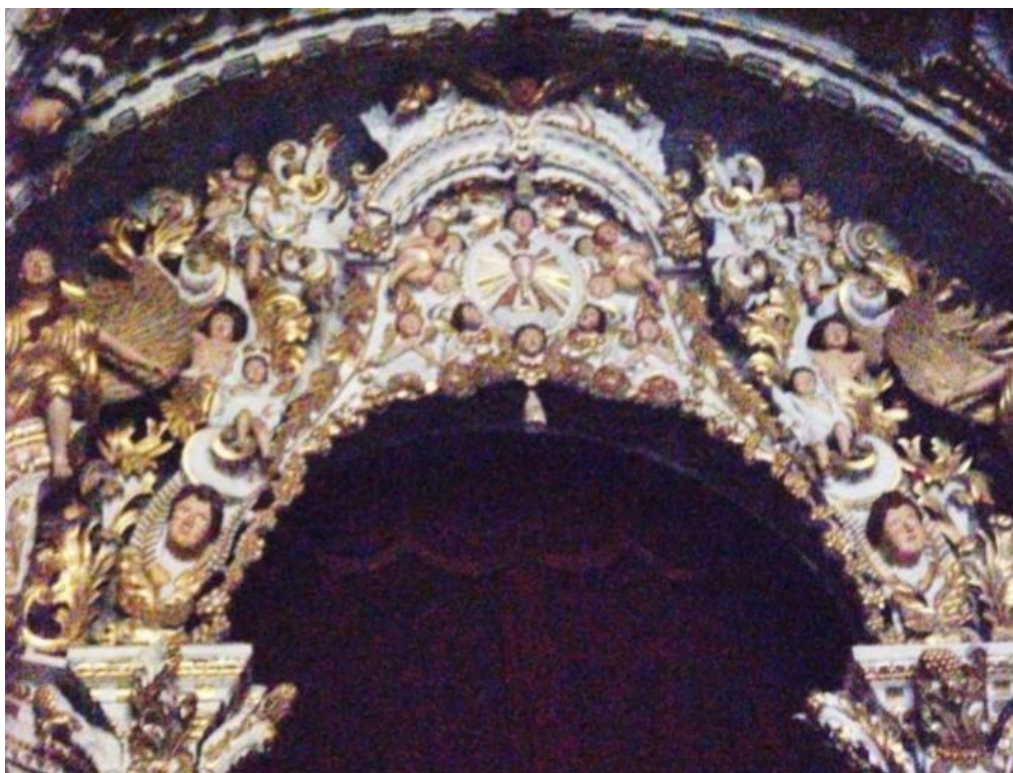
O retábulo do altar-mor, embora queimado parcialmente e restaurado (figura 9), conserva os vestígios carbonizados e o aspecto suntuoso da talha joanina, com a sua planta côncava, onde se inserem pares de colunas salomônicas assentes sobre mísulas e atlantes. Tem na base uma mesa de altar, acessível por cinco degraus curvos, a partir do pavimento da capela, com o frontal aberto formando um nicho, onde é abrigada a imagem do Senhor Morto.

Figura 9: Detalhes da Capela-mor. Fonte: Acervo pessoal, 2013.

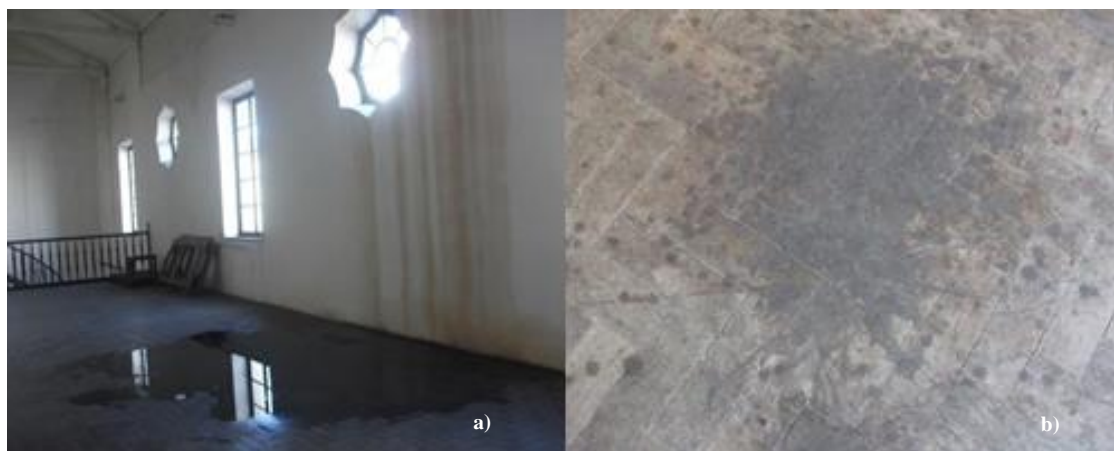
É comum a ocorrência de intempéries causadas pela temperatura do local e da umidade do ar (Rios V. G. et. al., 2018). Ao longo da pesquisa foi percebida a formação de micro e macro climas, como visto na galeria direita do segundo piso, onde uma infiltração de água ocasionou o aparecimento de fungos no piso de madeira, a qual está comprometida e por isso apresenta

risco de desabamento. Em outros locais da mesma galeria e como nas escadarias que levam ao campanário, é facilmente visto formação de líquens (figura 10).

Figuras 10 (a e b): Acúmulo de água formado devido à inexistência de vidros nas janelas na ala superior; Presença de líquens no piso. Fonte: Acervo pessoal, 2013.

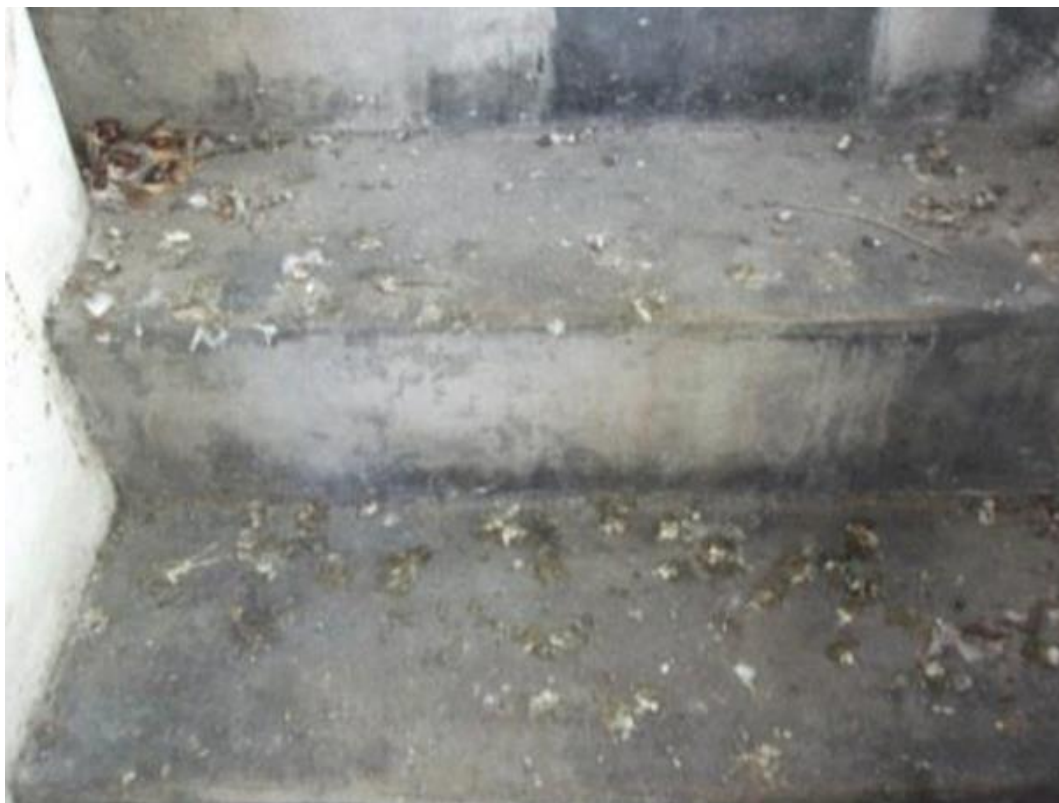
Nos campanários foi notado o acúmulo de fezes de animais (figura 11). Nos jazigos que ficam localizados em um cômodo atrás do altar-mor foi observada a presença de sujeira e de aranhas do gênero *Loxosceles* mais conhecida como “aranha-marrom”, um espécime doméstico e venenoso.

Figura 11: Presença de fezes na escadaria de acesso a torre dos sinos. Fonte: Acervo pessoal, 2013.

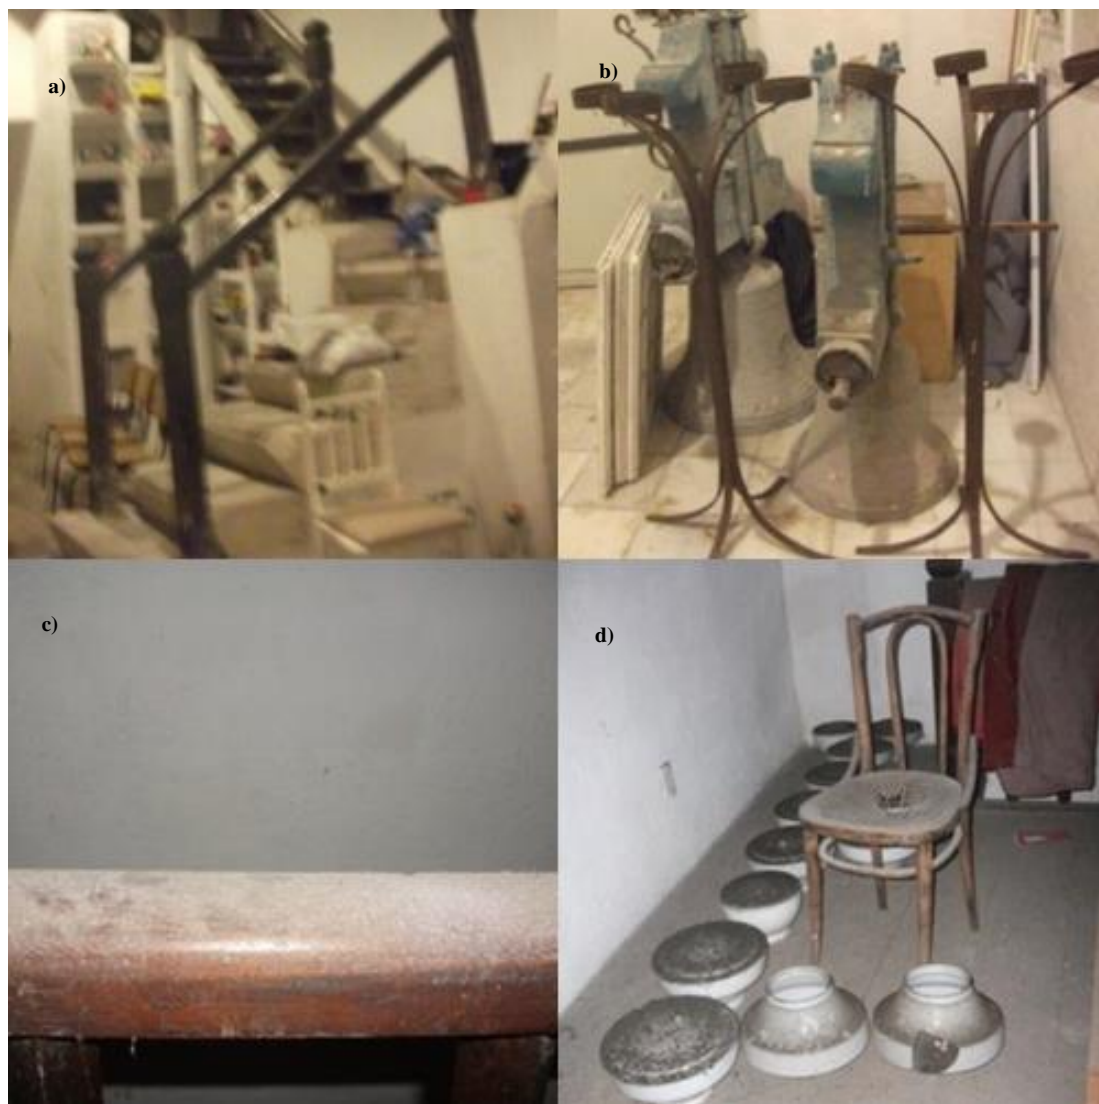
Artefatos como as esculturas, pinturas; e ambientes como os altares, escadarias, salões e jazigos encontraram-se danificados pelo lixo e poeira (figura 12); um caso antiético com o patrimônio, com a memória mortuária e com a história. O zelo pelo patrimônio é obrigação de todos e assegurado pela Decreto Lei nº 25, de 30 de novembro de 1937, da Constituição Brasileira.

Figura 12: Espaços constituintes da igreja que estão em descaso. (a) Área dos jazigos em meio ao descaso e bagunça; (b) sinos e outros elementos históricos da igreja em abandono pelos corredores; (c) acúmulo excessivo de poeira nas escadarias; (d) acúmulo de poeira, descaso e abandono dos artefatos históricos pelos cômodos da igreja. Fonte: Acervo pessoal, 2018.
