DOCUMENTAÇÃO E MAPEAMENTO DE DANOS DO OBSERVATÓRIO ASTRONÔMICO DE OLINDA E SUA CORRELAÇÃO COM A CARACTERIZAÇÃO QUÍMICA E MINERALÓGICA DA SUA ESTRUTURA METÁLICA

RESUMO: Este trabalho teve como objetivo na primeira fase a documentação e levantamento de danos do Observatório Astronômico de Olinda. Na segunda fase foi realizada a caracterização química e mineralógica das estruturas metálicas enferrujadas com o intuito de responder quais são os fatores que ocasionaram, nas duas estruturas de ferro, diferentes graus de corrosão. Para atingir tais objetivos foram realizados análises de FRX e DRX em duas amostras. Os resultados mostraram que se trata de amostras diferentes, com processos de fabricação distintos. Por outro lado a análise visual do tipo de ferrugem, das amostras, indica que os processos de ferrugens observados estão fortemente influenciados pela disposição espacial de cada estrutura metálica na edificação.

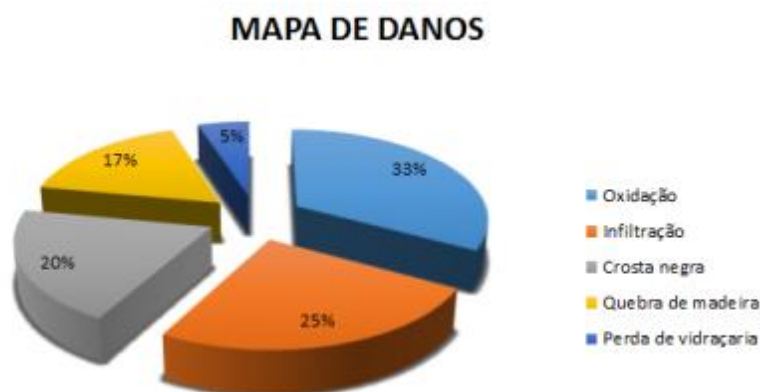
Figura 11 – Gráfico de danos no Observatório Astronômico de Olinda.

A partir da análise das fotografias e com base nas recomendações de Lucena (2009) e Tirello e Corrêa (2010) foi elaborada uma tabela, que deu origem a um gráfico reunindo todos os danos (figura 14) , demonstrando a oxidação do material metálico como o dano mais recorrente, representa o 33% de todos os danos (Figura 11).

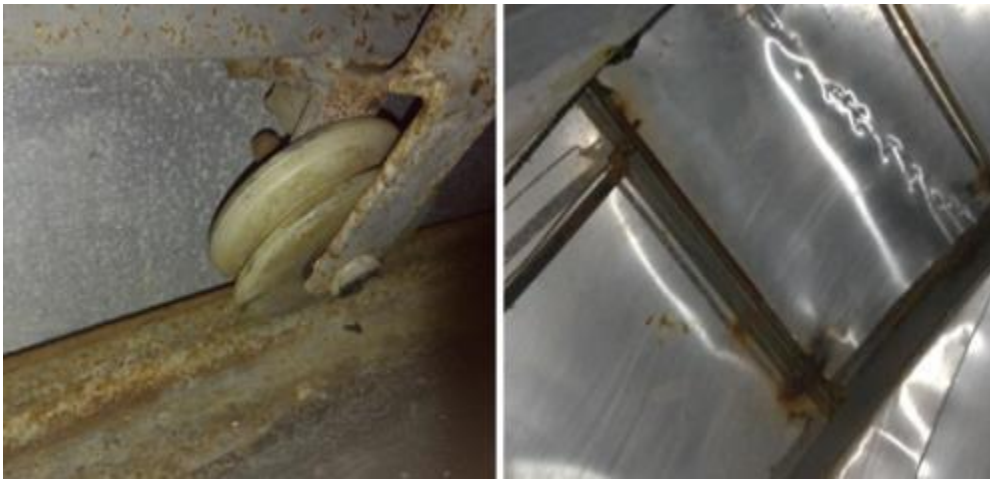
Nenhuma estrutura metálica presente no Observatório Astronômico de Olinda ficou imune à oxidação (ferrugem). A cúpula, apesar de, provavelmente, ter sido a estrutura mais recente também se encontra danificada onde estão as roldanas (Figura 12), apresentando pontos mais localizados de ferrugem.

Figura 12 – Estado do material na cúpula.

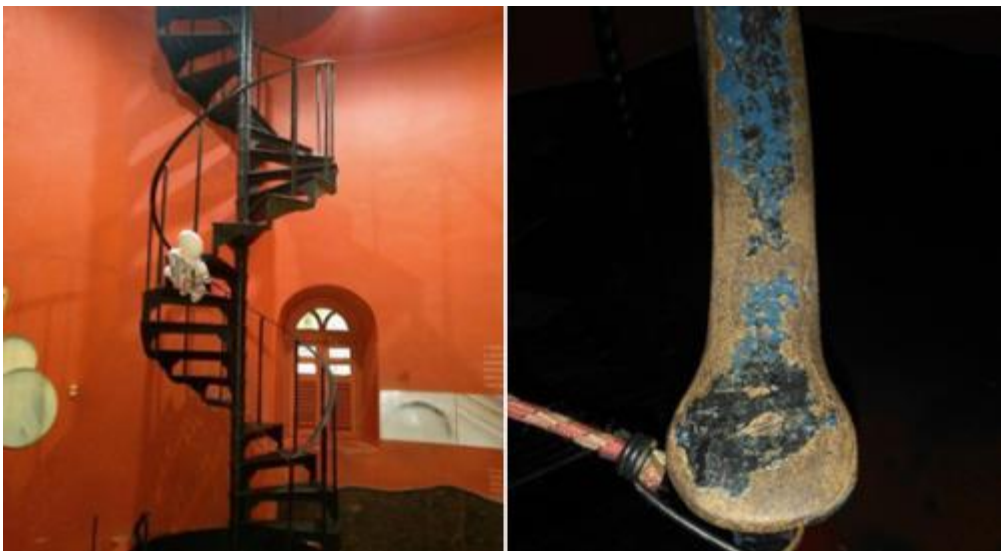
É possível observar a presença de oxidação generalizada branda na escada (Figura 13), perceptível apesar das camadas de tinta aplicadas em sua superfície de forma paliativa. Apesar de parecer ser mais antiga, não apresentam tantos danos como as demais estruturas.

Figura 13 – Estado do material na escada.

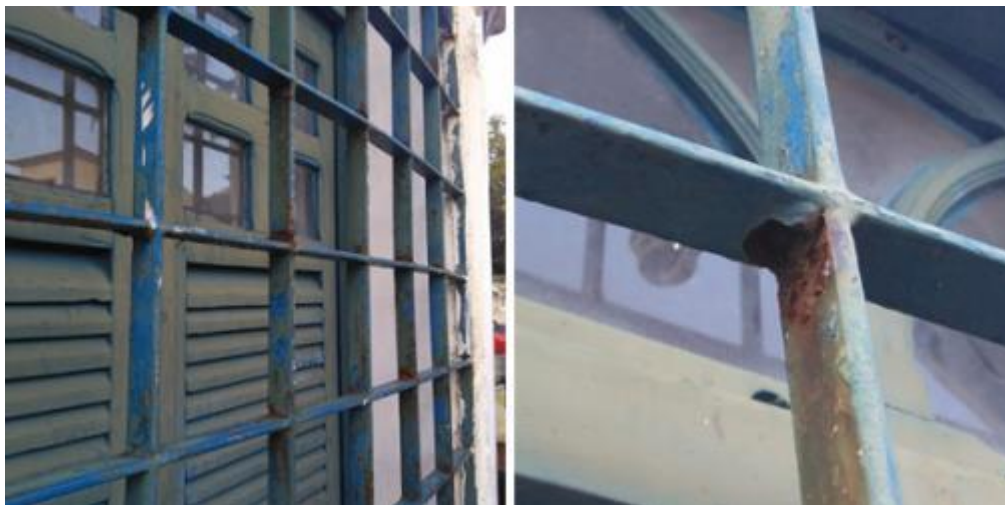
As grades externas, presentes nas três janelas do térreo, apresentam desgastes, mas a maior, localizada na parte posterior (Figura 14) é a mais degradada, por não ter proteção alguma (uma vez que as janelas laterais se encontram dentro do prédio). A ferrugem espalhou-se por quase toda superfície, gerando descamação uniforme, além de formação de bolhas observadas nas interseções da grade.

Figura 14 – Estado do material na grade da janela.

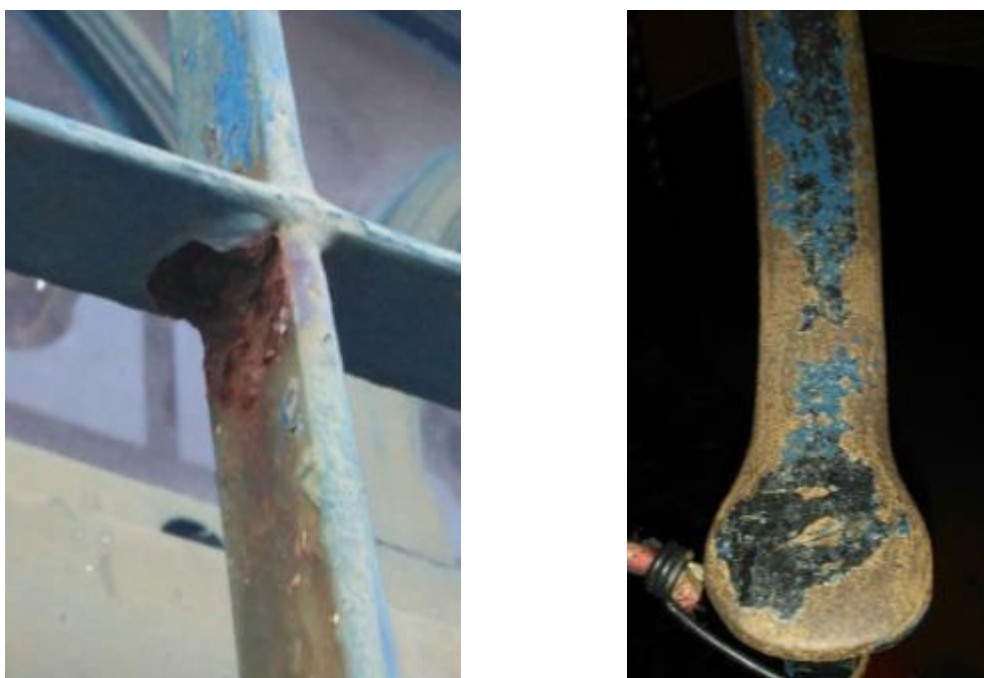
Assim, na janela externa pode-se identificar uma Corrosão Alveolar(Figura 21A), acelerada pela presença de sais na superfície. Por conta da proximidade geográfica com o mar, a janela se encontra constantemente exposta a gotículas de água do mar que são transportadas pelos ventos, processo comumente conhecido como maresia. Na escada, é facilmente identificável uma corrosão generalizada (Figura 21B), onde ocorre perda uniforme da espessura da estrutura.

Figura 21 – A. Corrosão Alveolar na Janela Externa; B. Corrosão uniforme (ou generalizada) na Escada.
