DOCUMENTAÇÃO E MAPEAMENTO DE DANOS DO OBSERVATÓRIO ASTRONÔMICO DE OLINDA E SUA CORRELAÇÃO COM A CARACTERIZAÇÃO QUÍMICA E MINERALÓGICA DA SUA ESTRUTURA METÁLICA

RESUMO: Este trabalho teve como objetivo na primeira fase a documentação e levantamento de danos do Observatório Astronômico de Olinda. Na segunda fase foi realizada a caracterização química e mineralógica das estruturas metálicas enferrujadas com o intuito de responder quais são os fatores que ocasionaram, nas duas estruturas de ferro, diferentes graus de corrosão. Para atingir tais objetivos foram realizados análises de FRX e DRX em duas amostras. Os resultados mostraram que se trata de amostras diferentes, com processos de fabricação distintos. Por outro lado a análise visual do tipo de ferrugem, das amostras, indica que os processos de ferrugens observados estão fortemente influenciados pela disposição espacial de cada estrutura metálica na edificação.

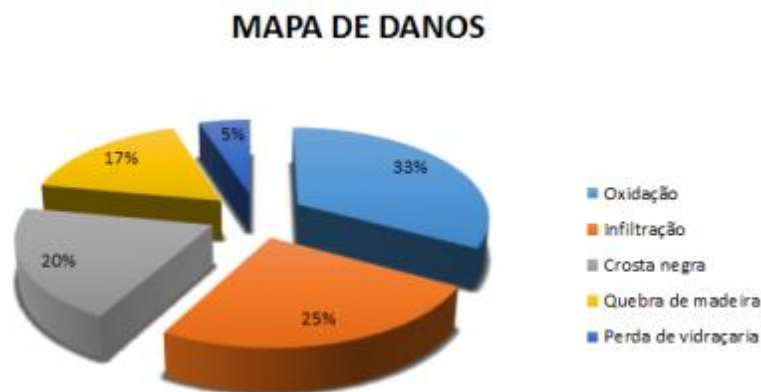
Figura 11 – Gráfico de danos no Observatório Astronômico de Olinda.

A partir da análise das fotografias e com base nas recomendações de Lucena (2009) e Tirello e Corrêa (2010) foi elaborada uma tabela, que deu origem a um gráfico reunindo todos os danos (figura 14) , demonstrando a oxidação do material metálico como o dano mais recorrente, representa o 33% de todos os danos (Figura 11).

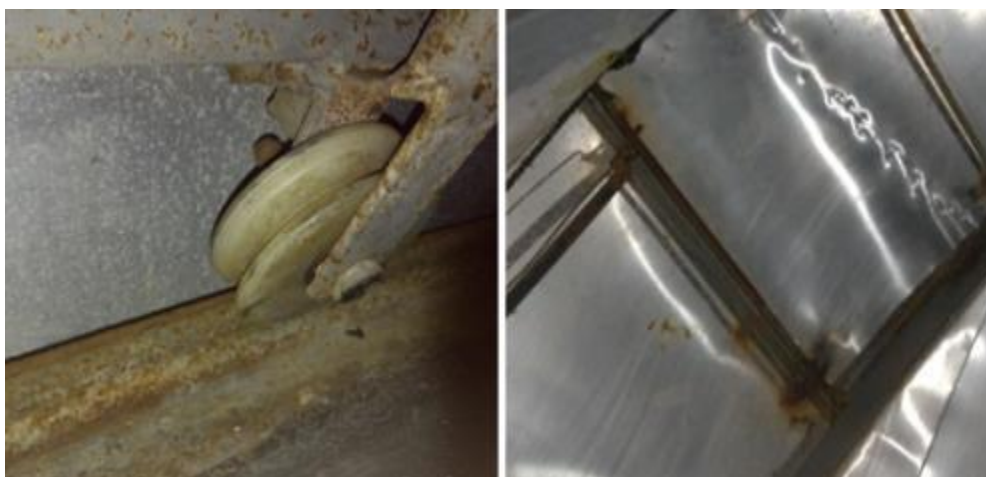
Nenhuma estrutura metálica presente no Observatório Astronômico de Olinda ficou imune à oxidação (ferrugem). A cúpula, apesar de, provavelmente, ter sido a estrutura mais recente também se encontra danificada onde estão as roldanas (Figura 12), apresentando pontos mais localizados de ferrugem.

Figura 12 – Estado do material na cúpula.

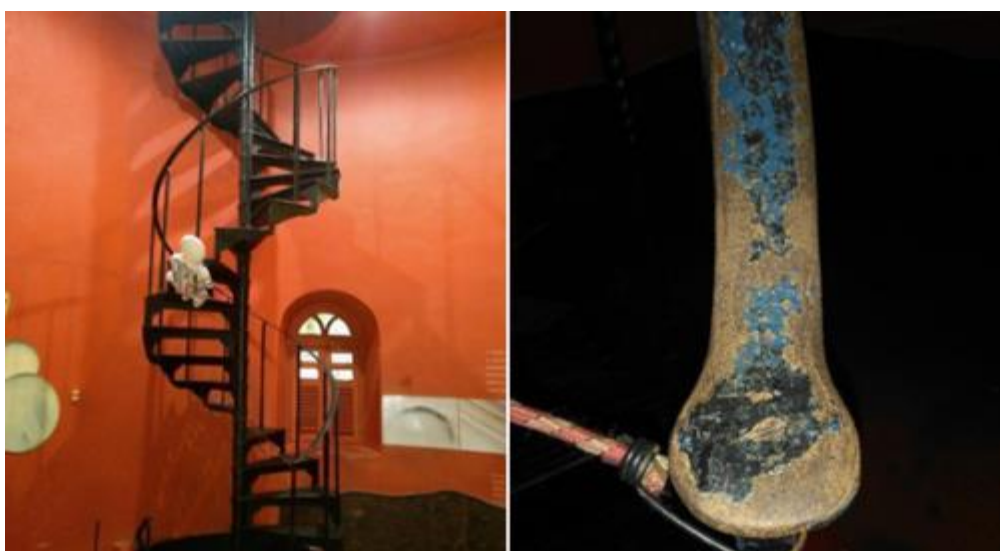
É possível observar a presença de oxidação generalizada branda na escada (Figura 13), perceptível apesar das camadas de tinta aplicadas em sua superfície de forma paliativa. Apesar de parecer ser mais antiga, não apresentam tantos danos como as demais estruturas.

Figura 13 – Estado do material na escada.

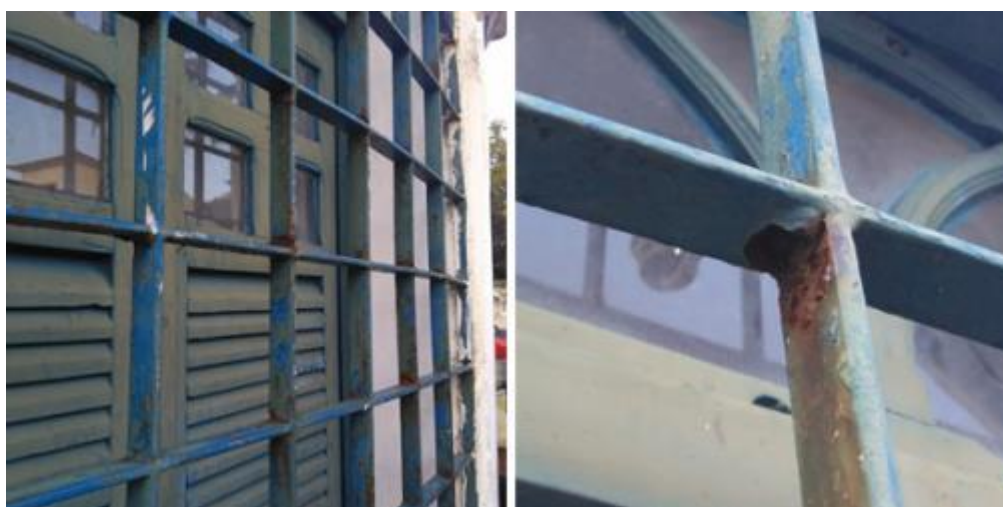
As grades externas, presentes nas três janelas do térreo, apresentam desgastes, mas a maior, localizada na parte posterior (Figura 14) é a mais degradada, por não ter proteção alguma (uma vez que as janelas laterais se encontram dentro do prédio). A ferrugem espalhou-se por quase toda superfície, gerando descamação uniforme, além de formação de bolhas observadas nas interseções da grade.

Figura 14 – Estado do material na grade da janela.

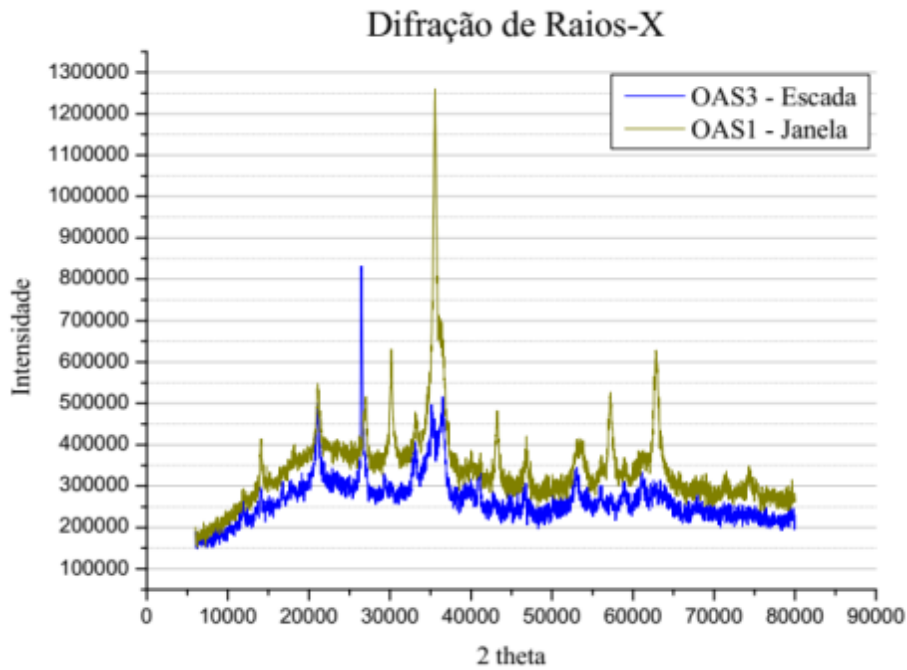
A partir da análise de dados da difração, foi possível perceber uma maior quantidade de material amorfo, representado pela parte inferior do gráfico que não apresenta picos distinguíveis, resultantes da degradação dos metais, na estrutura da janela externa (Figura 18).

Figura 18 – Comparação entre as difrações das amostras OAS1 e OAS3.

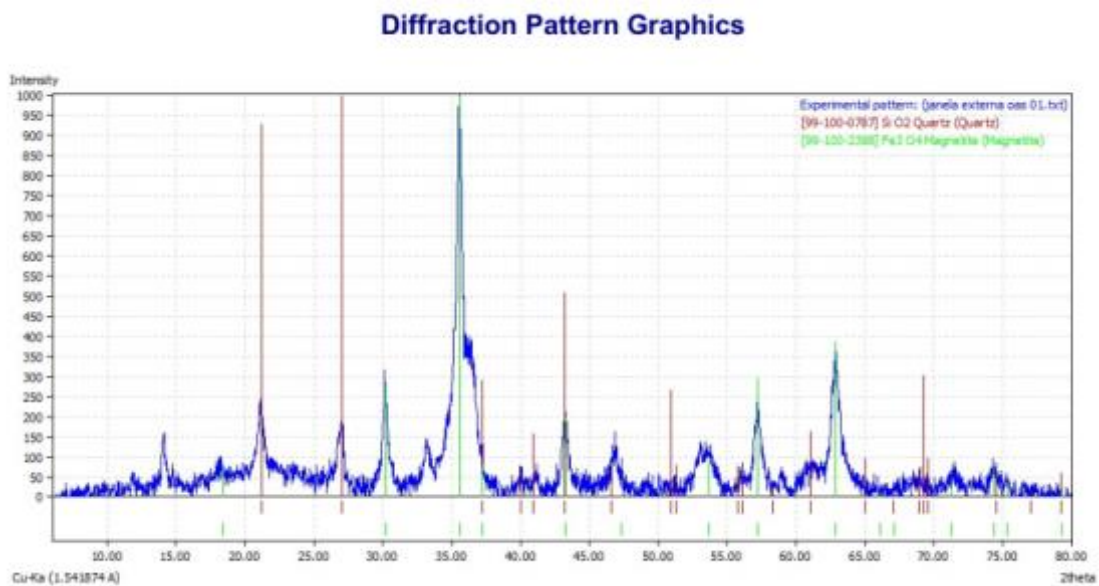
Na figura 19 pôde-se observar duas fases cristalinas na amostra OAS1 quartzo e magnetita. Por outro lado na figura 20, na amostra OAS3 (escada), é possível perceber a formação de grafite, resultado da decomposição da liga metálica e do próprio processo de fabricação da peça.

Figura 19 – Gráfico de difração da amostra OAS1 (Janela Externa).

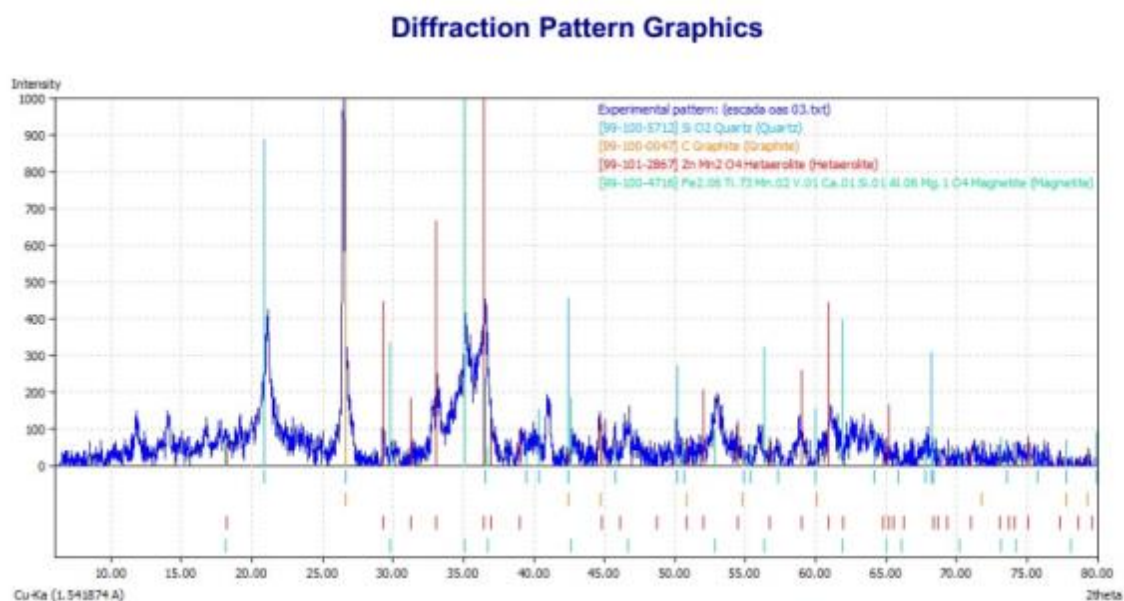
Figura 20 – Gráfico de difração da amostra OAS3 (Escada).

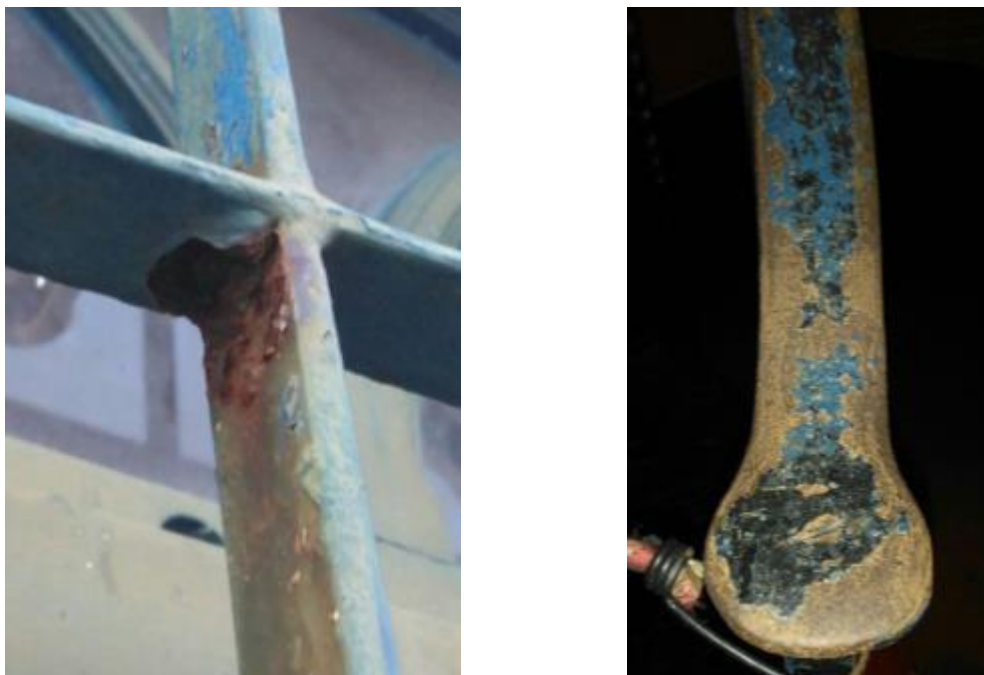
Assim, na janela externa pode-se identificar uma Corrosão Alveolar(Figura 21A), acelerada pela presença de sais na superfície. Por conta da proximidade geográfica com o mar, a janela se encontra constantemente exposta a gotículas de água do mar que são transportadas pelos ventos, processo comumente conhecido como maresia. Na escada, é facilmente identificável uma corrosão generalizada (Figura 21B), onde ocorre perda uniforme da espessura da estrutura.

Figura 21 – A. Corrosão Alveolar na Janela Externa; B. Corrosão uniforme (ou generalizada) na Escada.
