ESTUDIO DE DAÑOS Y CONTAMINACION ATMOSFERICA EN LOS MONUMENTOS HISTORICOS DE LA CIUDAD DE AREQUIPA, PERÚ

ABSTRACT: In its history, the city of Arequipa, Peru, has undergone cyclical processes of destruction and reconstruction. After each catastrophe, new stylistic trends were added. The 1784 seismic movement delimited the current constructive technical profile of the city. According to the Historic Center of Arequipa management plan, created in 2002 by the Provincial Municipality of Arequipa, 48.75% of the buildings are of sillar and the rest of other building materials. Here is the significance of this study, in the characterization of the pathologies present in the sillar-based buildings. In this work the observed pathologies are presented and, in parallel, a study of the vehicle density in the Historic Center of Arequipa was carried out. The results show a strong correlation between the vehicle density and the number of pathologies observed. This study allowed to define three areas with high, medium and low degree of contamination, as well as to define the damages to the monuments, product of the different pathologies and finally it is important to emphasize that the vehicles-g

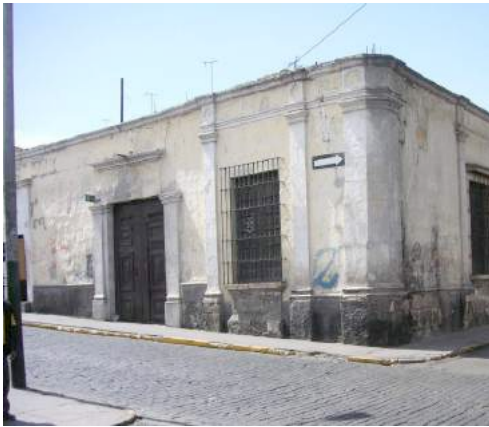
Calle Puente Grau

Figura 5: Principales calles del Centro Histórico de Arequipa. Fuente: Los autores.

Calle Puente Grau: Según lo observado es una de las que más alto grado de contaminación posee, registrándose un total de 1652 unidades vehiculares por hora punta, además de ello el tipo de vehículos que circulan por estas calles son las denominadas "combis" y "custer" que, por su escaso mantenimiento, despiden ingentes cantidades de contaminantes gaseosos, además de ello es alto también el número de taxis y vehículos particulares.
