LEITURA DOS PAINÉIS FIGURATIVOS HISTORIADOS DE AZULEJOS DOS CONVENTOS FRANCISCANOS DE OLINDA E DO RECIFE DOS SÉCULOS XVII E XVIII

RESUMO: A partir do estudo dos azulejos que ornamentam os Conventos Franciscanos de Olinda e do Recife, ambos dos séculos XVII e XVIII, torna-se possível compreender como este bem, que integra o patrimônio cultural brasileiro, destaca-se por seus valores histórico e estético e, como é notável a dificuldade na leitura total ou parcial de determinados painéis figurativos historiados. Desta forma, analisam-se as condições atuais dos painéis com relação às interferências naturais e/ou antrópicas na busca da identificação das situações que impossibilitam tal leitura.

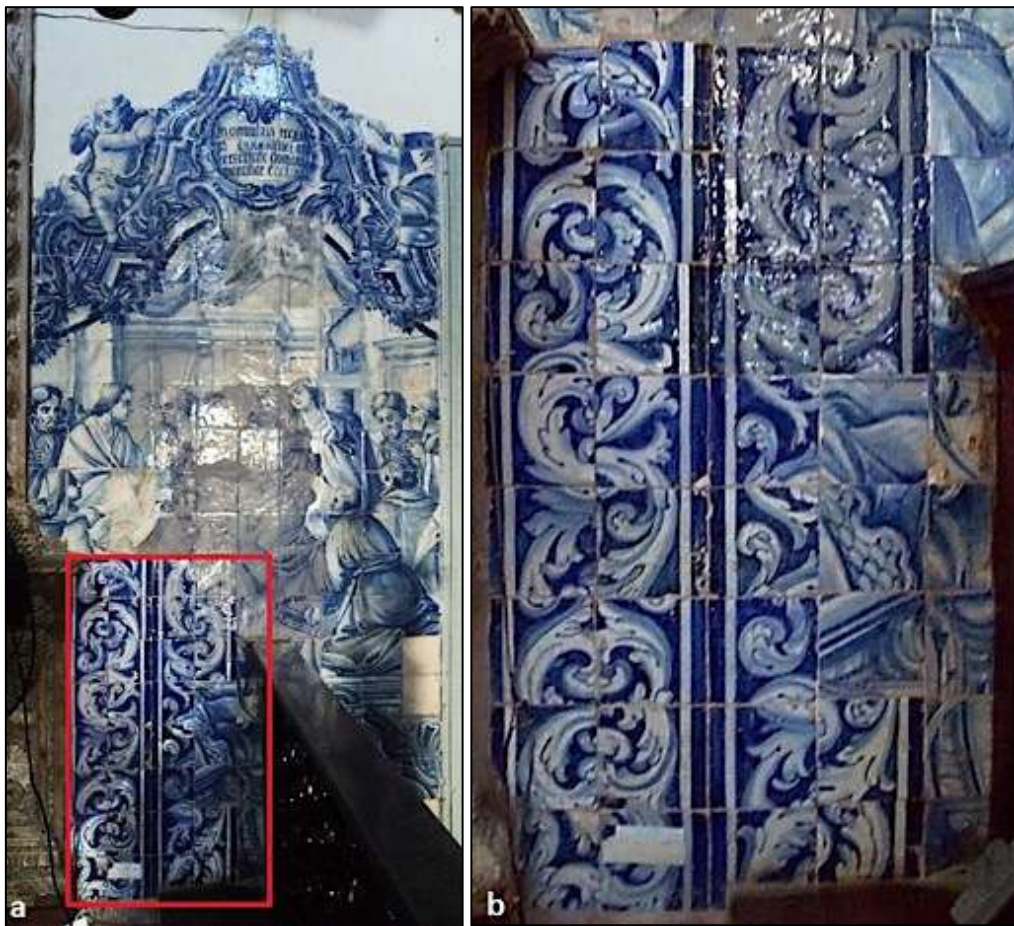
Figura 20: Painel representando a morte de Nossa Senhora (a) e detalhe das peças diferentes das primitivas (b), Igreja de Nossa Senhora das Neves do Convento Franciscano de Olinda, século XVIII. Foto: Jaqueline Silva, 2014.

Provavelmente durante todo o processo de transporte até a chegada dos azulejos na colônia, algum acidente ocorria, quebrando-se uma ou várias peças. Isto, de fato, não ocasionava grandes prejuízos durante o século XVII, pois os painéis eram em tapetes, constituídos pela repetição de padrões. No entanto, no século XVIII os acidentes de transporte acarretavam enormes danos ao conjunto, por se tratar de painéis historiados formados por peças únicas que, reunidos formavam as cenas. Em alguns desses painéis ocorreu a colocação inadequada de peças de azulejos que diferem das cenas originais, causada pela ausência das pedras originais em sua composição cenográfica (Figuras 20 e 21).

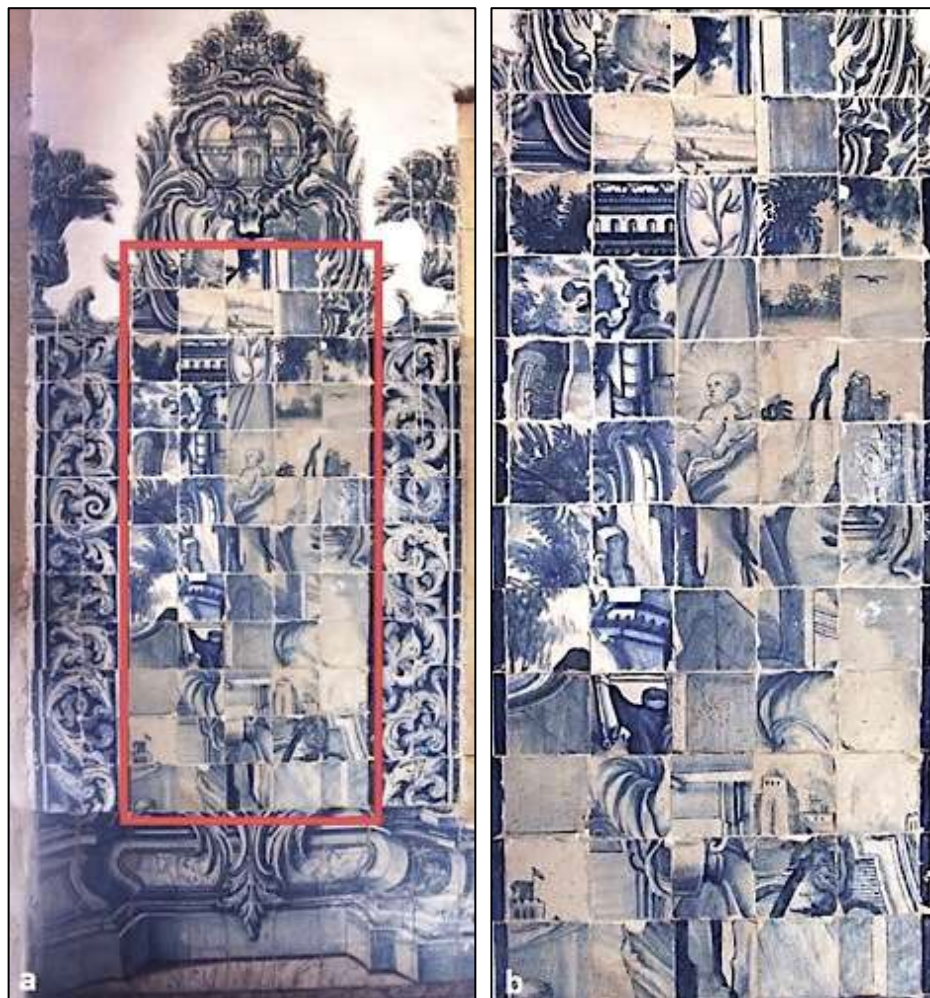
Figura 22: Painel (a) e detalhe das peças recolocadas aleatoriamente (b), Capela de Santa Ana do Convento Franciscano de Olinda, século XVIII. Foto: Jaqueline Silva, 2014.

Em outras ocasiões pode ter ocorrido imprevidência ao assentar os azulejos, pois nitidamente algumas peças que se desprenderam foram recolocadas aleatoriamente, até mesmo peças que não pertencem aos painéis foram utilizadas para preencher as lacunas, acarretando uma leitura difusa das cenas devido à permutação dos azulejos em sua composição (Figuras 22 e 23).

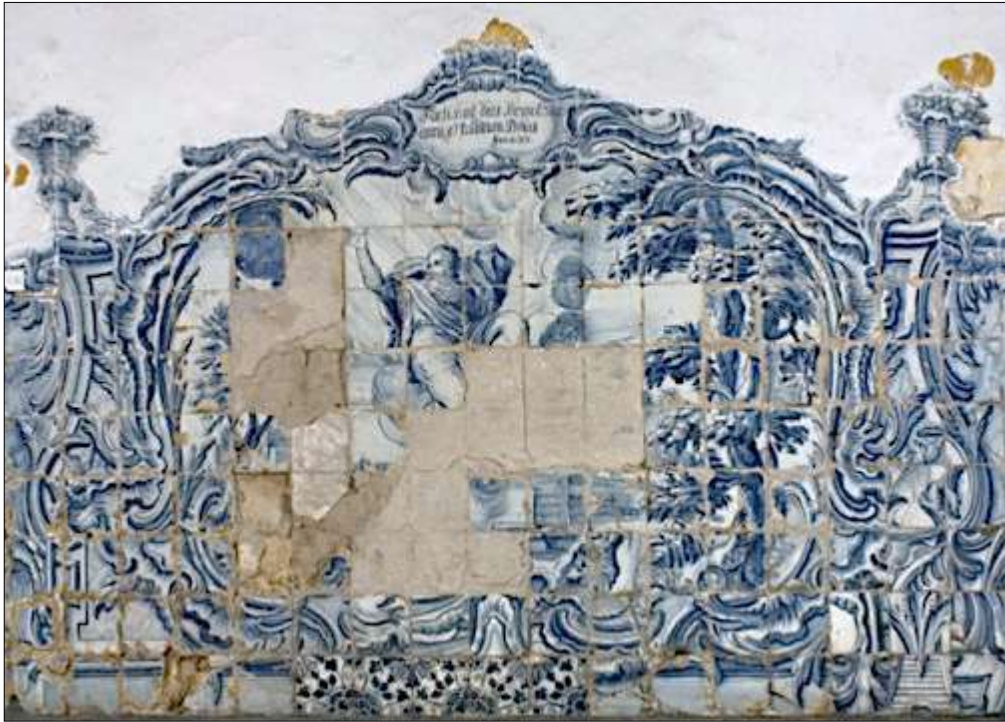
Figura 24: Painel representando Henoque com 365 anos de vida, sendo levado por Deus, apresentando desprendimento do biscoito, claustro do Convento Franciscano do Recife, século XVIII. Foto: Jaqueline Silva, 2014.

Outra situação observada foi o desprendimento do biscoito⁹ (ou chacota) provocado por lesões geradas por qualquer tensão (causada por fatores internos ou externos) no suporte parietal no qual está fixado o azulejo, deixando-o vulnerável aos agentes externos degradadores, ou ainda, por furtos das peças, acarretando lacunas e descaracterização das cenas (Figuras 24 e 25).
