RELATÓRIO DAS REFERÊNCIAS CULTURAIS E ARQUEOLÓGICAS DA ÁREA DE ABRANGÊNCIA DO SISTEMA ADUTOR SERIDÓ – TRECHO PARELHAS / CARNAÚBA DOS DANTAS – RN- BRASIL

RESUMO: O presente relatório versa sobre a elaboração do Inventário de Referências Culturais das comunidades que estão no entorno do Sistema adutor Seridó – Parelhas / Carnaúba dos Dantas – RN. A elaboração do Inventário tomou como base as atividades de Prospecção Amostral Estratificada, não interventiva, caracterizada pela inspeção de áreas com maior probabilidade de identificar vestígios arqueológicos, bem como da catalogação dos bens de natureza cultural identificados nos municípios de Parelhas e Carnaúba dos Dantas – RN. As atividades realizadas na ADA, AID e AIII, e catalogação dos bens inventariados das comunidades do entorno da Adutora permitiram cadastrar, junto ao IPHAN, 56 sítios arqueológicos bem como o 9 patrimônios edificados nas áreas afetas a Adutora.

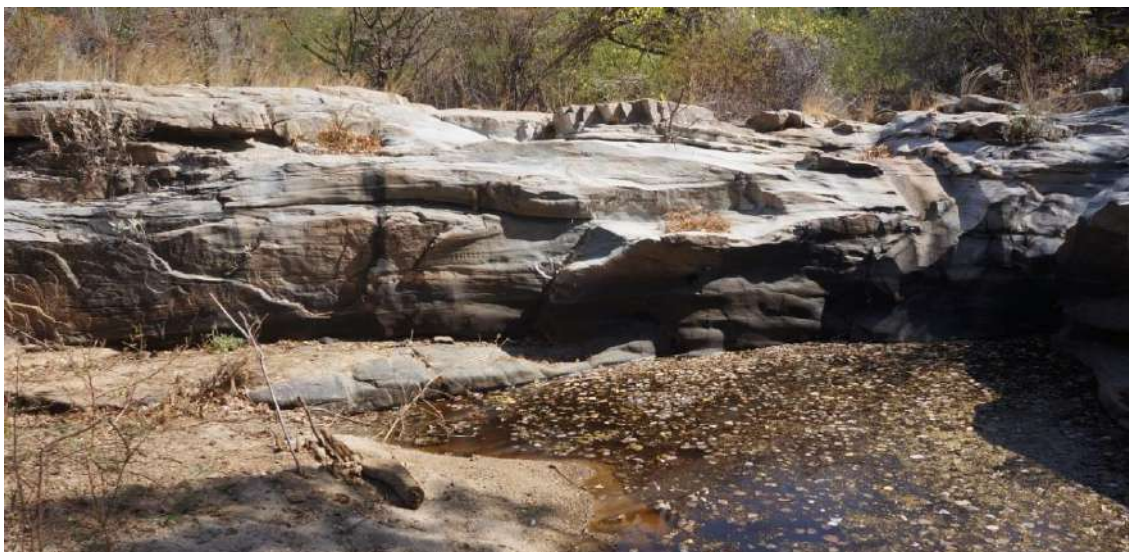
Figura 05: Sítio Poço do Caramuru. Afloramento horizontal, suporte de gravuras rupestres. Carnaúba dos Dantas - RN. Fonte: C&M Arqueologia, 2016.

No descritor *Caracterização do Suporte Rochoso* observou-se nos sítios identificados o posicionamento tanto vertical (Figura 5) quanto horizontal (Figura 6) do suporte utilizado para a prática rupestres, sendo este último utilizado muito mais em função das gravuras.

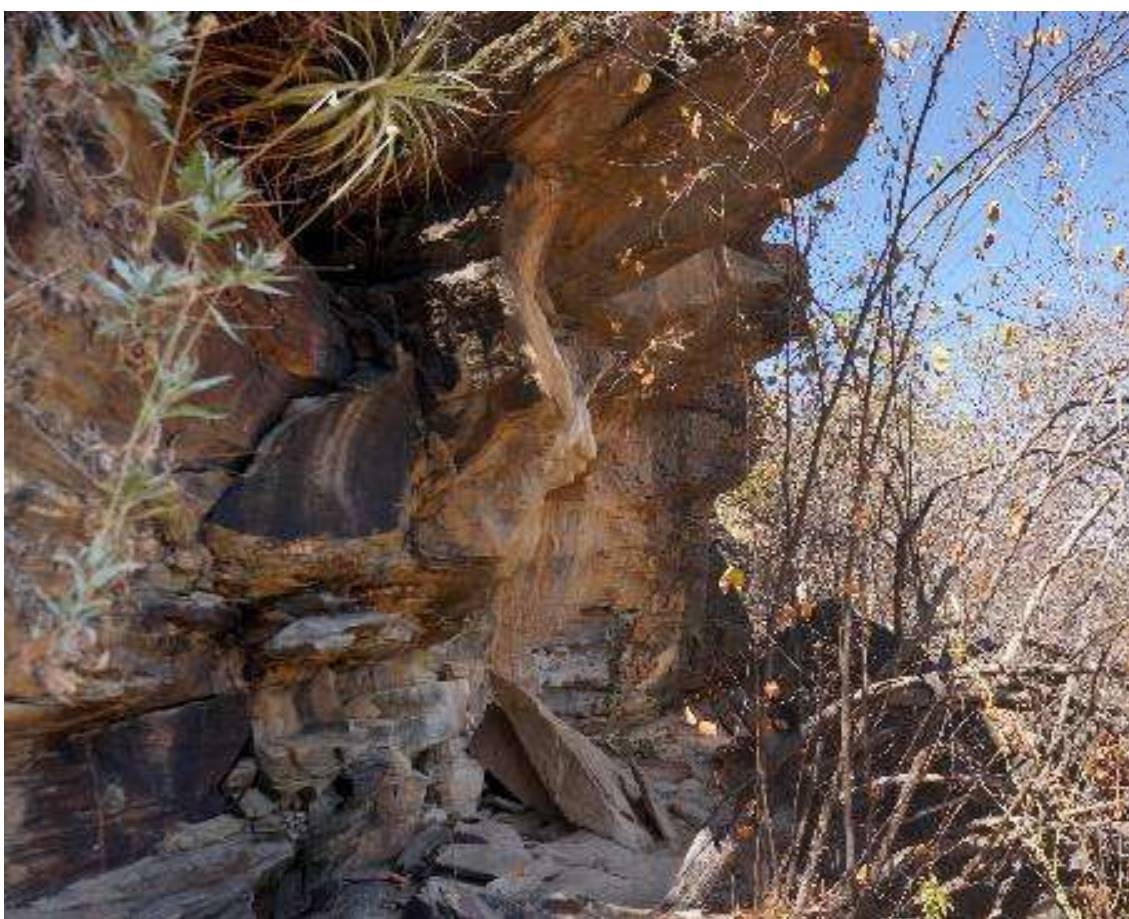
Figura 06: Sítio Casa Santa. Vista parcial do Abrigo , afloramento vertical. Carnaúba dos Dantas - RN. Fonte: C&M Arqueologia, 2016.

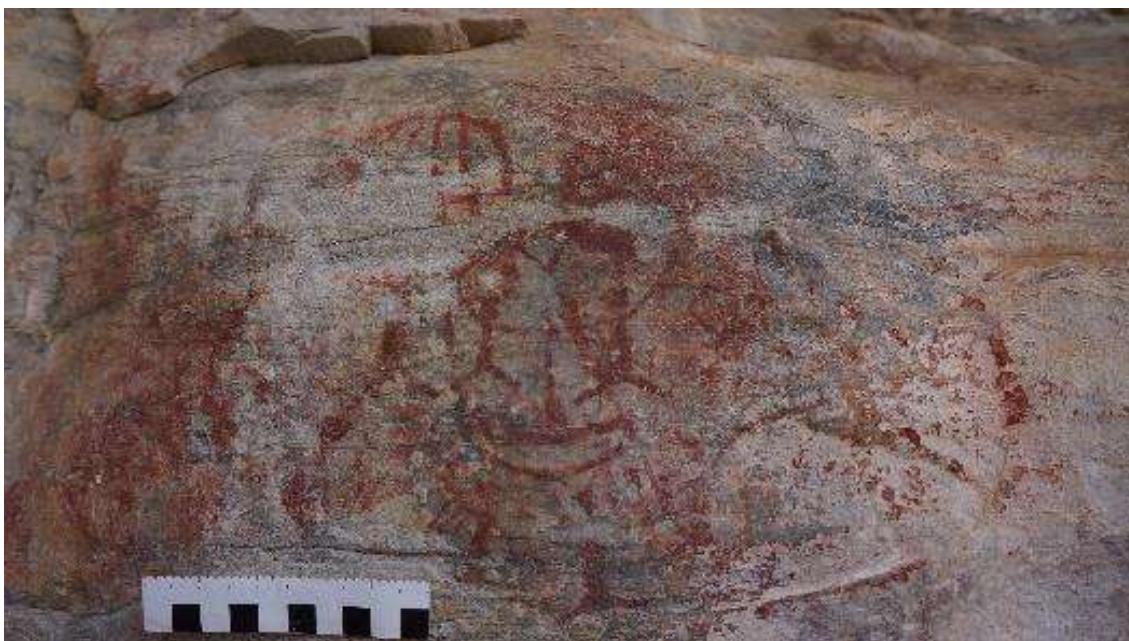
Figura 07: Sítio Casa Santa. Detalhe das figuras antropomorfas formando cena hermética. Carnaúba dos Dantas RN. Fonte: C&M Arqueologia, 2016.

Em relação aos grafismos reconhecíveis pode ser identificado no conjunto rupestre observado 2 (duas) classes: zoomorfo e antropomorfo. Na categoria zoomorfo observa-se a presença de cervídeos e aves em sua maioria. Na categoria antropomorfo foram observados os indivíduos com atributos culturais associados, a exemplo dos cocares ou objetos de mão, esses antropomorfos podem aparecer isolados ou em conjuntos (situação dominante, Figura 07).

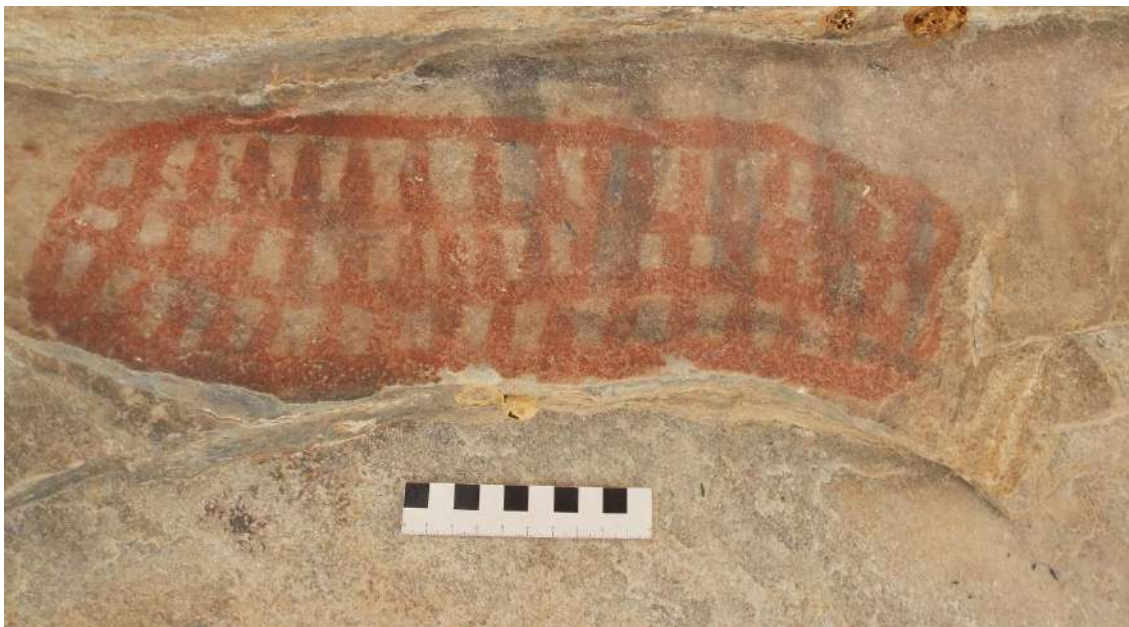
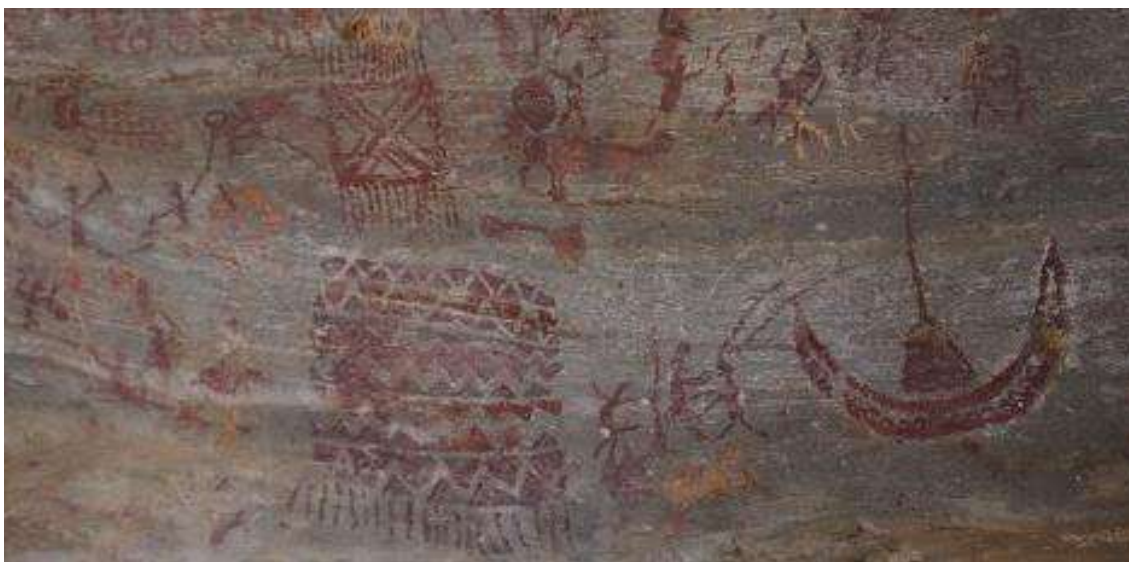
Figura 08: Sítio Pedra do Letreiro. Representação de grafismo puro. Carnáúba dos Dantas - RN. Fonte: C&M Arqueologia, 2016.

Figura 09: Sítio Casa Santa. Detalhe de grafismos puros mais elaborados. Carnáúba dos Dantas-RN. Fonte: C&M Arqueologia, 2016.

Quanto aos grafismos não reconhecíveis, foi observado a presença de grafismos puros simples com morfologia que remete a zigue-zague, círculos simples e concêntricos, espirais, grades, tridígitos e os pontos sequenciais ou pontiformes; e grafismos puros mais elaborados apresentando conjuntos de linhas e figuras em composições singulares (figuras 08 e 09).

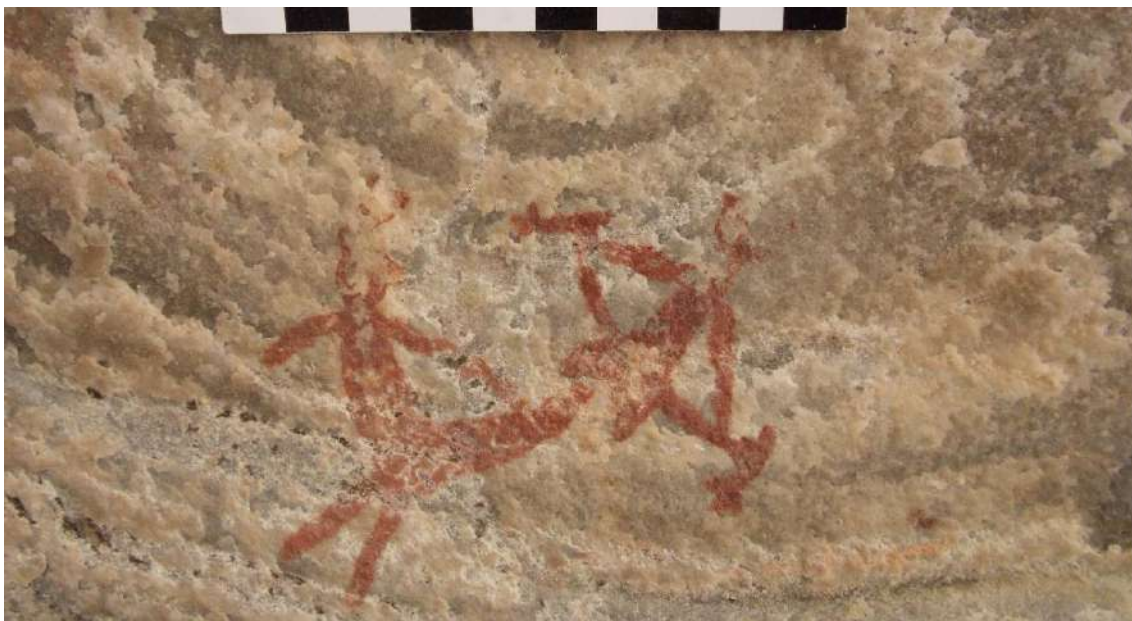
Figura 10: Sítio Xique xique II. Cena de sexo. Carnaúba dos Dantas-RN. Fonte: C&M Arqueologia, 2016.

Quanto à cenografia pode-se observar nas pinturas identificadas figuras em composição formando cenas, que podem ser identificadas como herméticas, lúdicas, sexo ou de caça (Figura 10). Essas figuras apresentam-se de forma dinâmica.

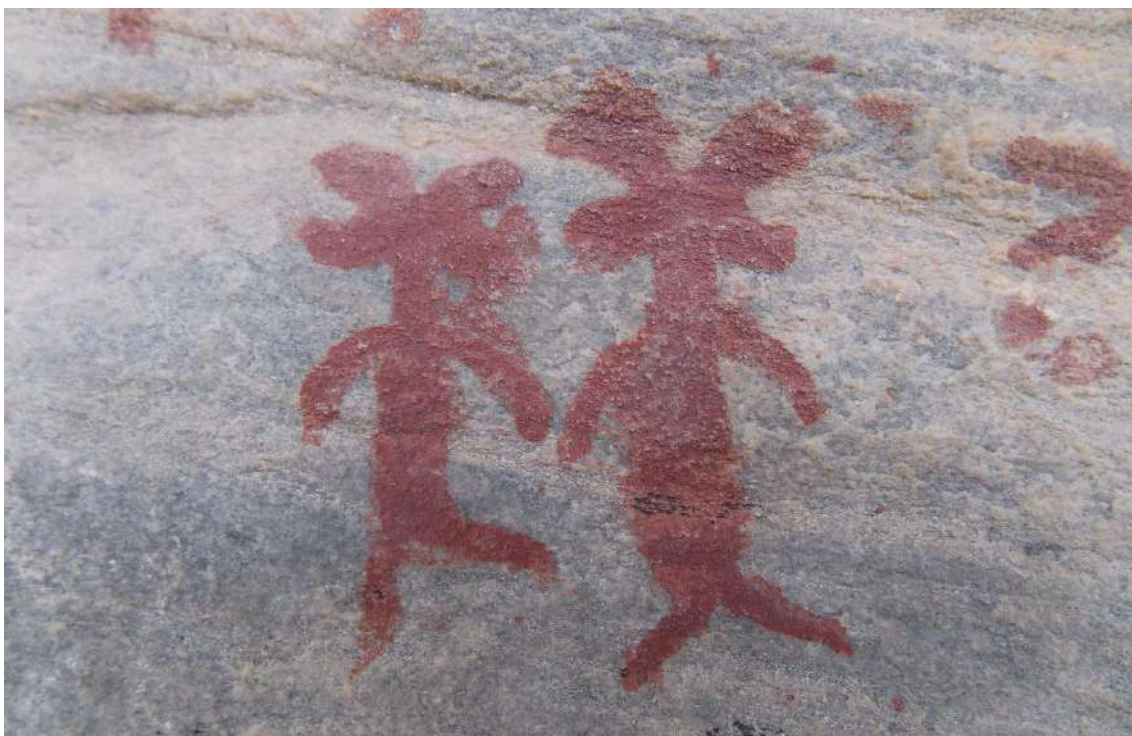
Figura 11: Sítio Xique-Xique 4. Detalhe antropomorfos em cenas herméticas, com preenchimento total e na cor vermelha. Carnaúba dos Dantas - RN. Fonte: C&M Arqueologia, 2016.

Quanto ao preenchimento observa-se que a dominância aponta para o preenchimento total das figuras, são recessivas com preenchimento parcial ou sem preenchimento (Figura 11).

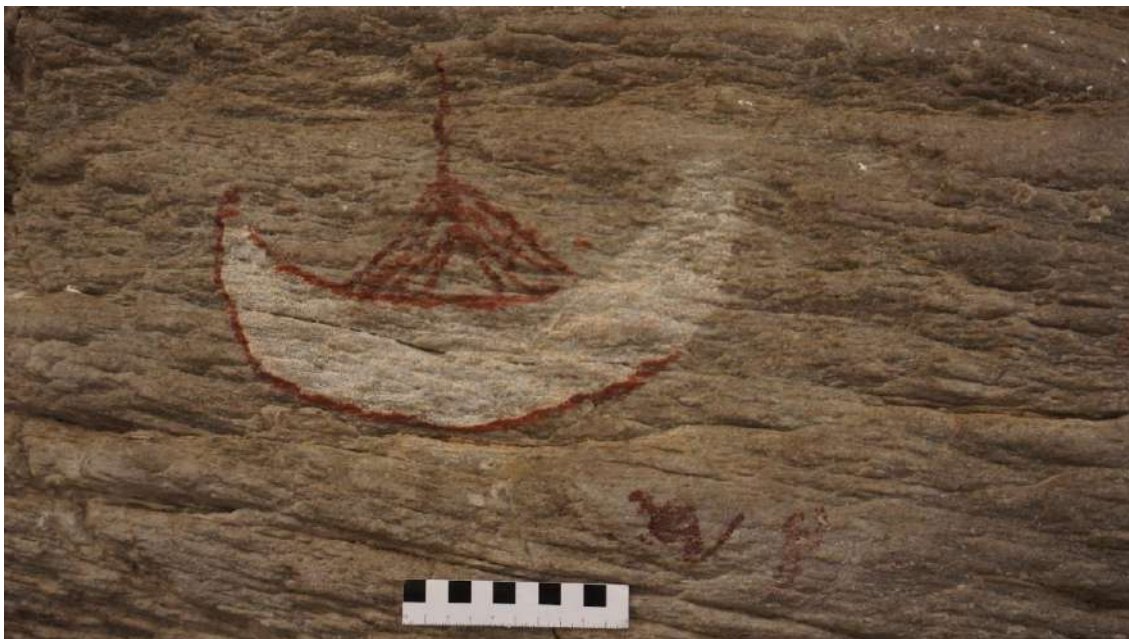
Figura 12: Sítio Furna do Messias. Detalhe de figuras em bicromia. Carnaúba dos Dantas - RN. Fonte: C&M Arqueologia, 2016.

nuances da cor vermelha pode ser resultado da composição da tinta e/ou alterações tafonômicas. Em alguns sítios pode ser observado grafismos nas cores amarela, preta e branca (Figura 12).

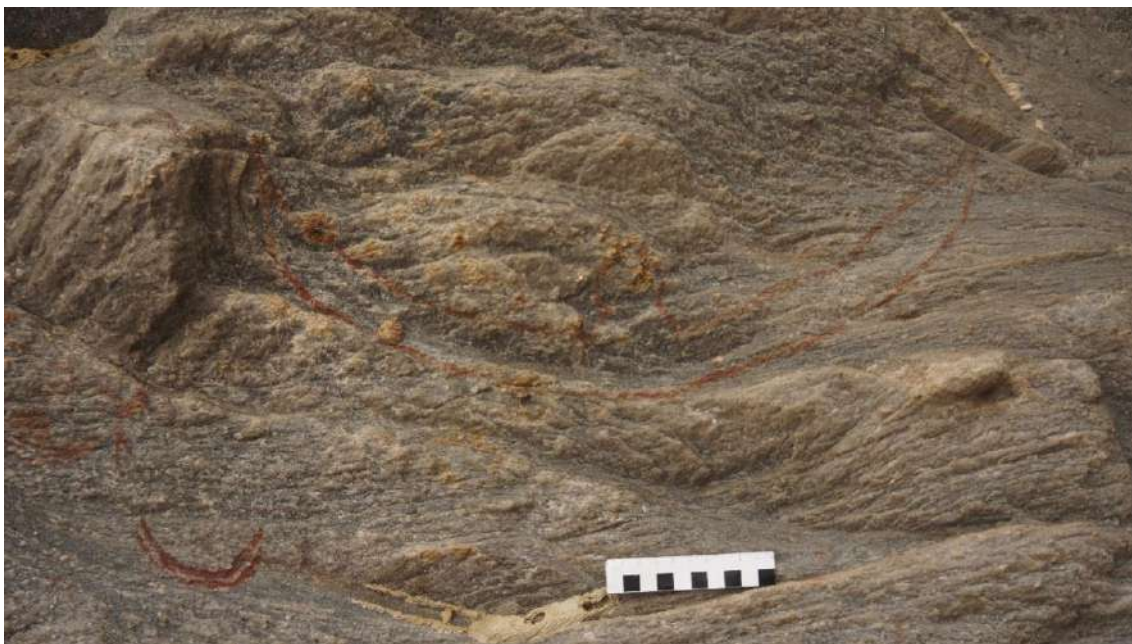
Figura 13: Sítio Furna do Messias. Detalhe da espessura do traço que forma a figura. Carnaúba dos Dantas - RN. Fonte: C&M Arqueologia, 2016.

Para caracterização da Dimensão Técnica foram instituídas duas variáveis: uma ligada ao exame da rocha, na busca de vestígios que possam indicar algum tipo de tratamento antes de sua utilização como suporte gráfico; a outra voltada para a verificação da espessura dos traços. Não foram identificados no conjunto gráfico apresentado, tratamento prévio do suporte para as pinturas rupestres. Quanto a espessura do traço, observa-se uma preferência por um traçado fino (0,5 a 1 cm) e contínuo (Figura 13).

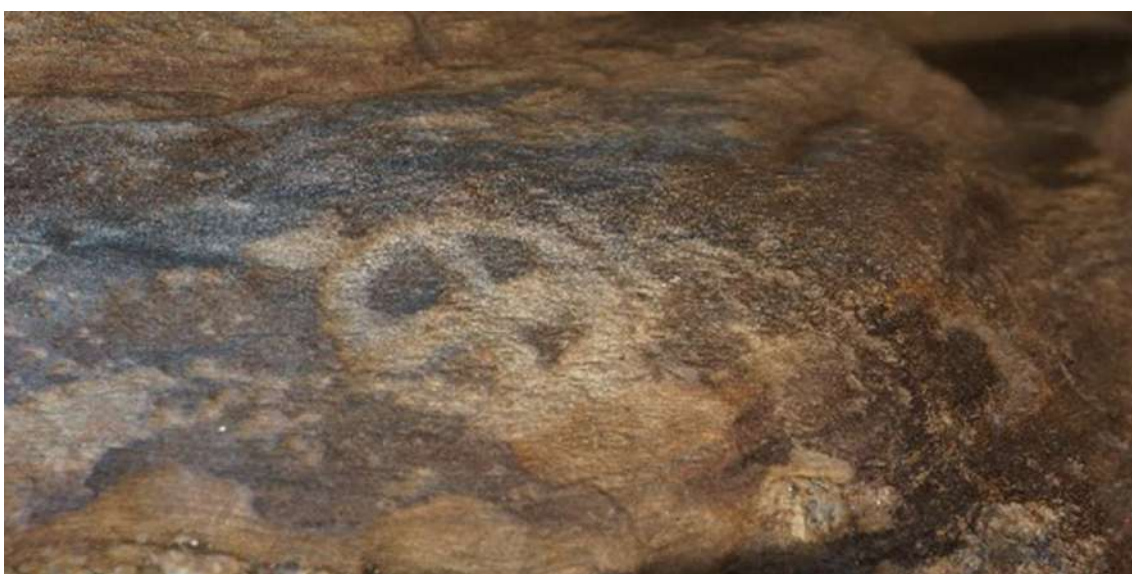
Figura 14: Sítio Fundões II. Detalhe dos grafismos puros em círculos tetrapartidos. Carnaúba dos Dantas - RN. Fonte: C&M Arqueologia, 2016.

Em relação à temática, domina nas gravuras os grafismos puros com morfologia variada que remete a zigue-zague, círculos simples e círculos concêntricos, espirais, tridígitos e os pontos sequenciais e cúpules (Figura 14).

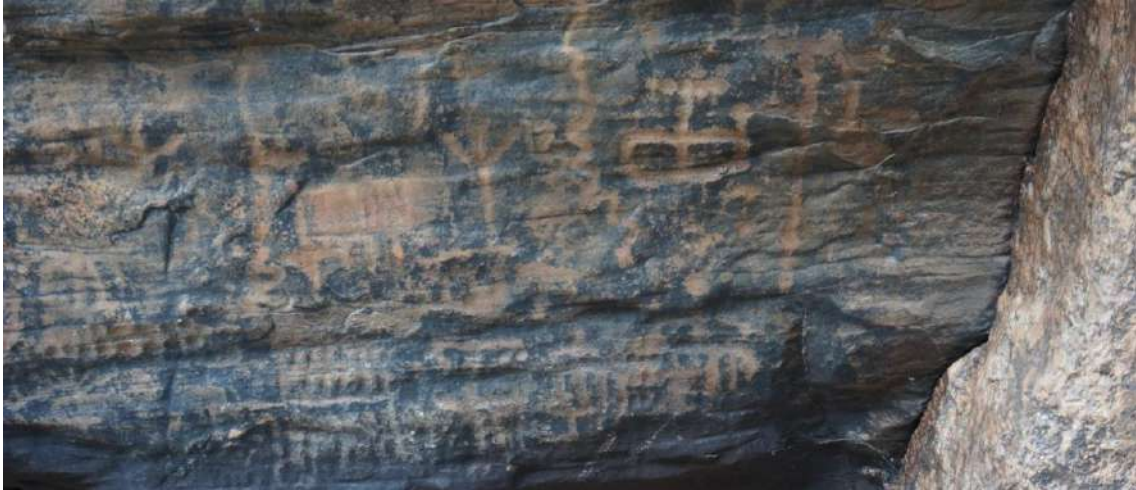
Figura 15: Sítio Fundões II. Alta concentração de grafismos puros. Carnáúba dos Dantas - RN. Fonte: C&M Arqueologia, 2016.

Quanto à cenografia pode-se observar que gravuras formam composições muito próximas umas a outras formando conjuntos dentro do espaço gráfico (Figura 15). A técnica de execução dominante é o picoteado seguido de raspagem. Os sulcos são rasos, mas largos, realizados em forma de U. O tamanho das gravuras tem dominância entre 10 cm e 25 cm de comprimento.

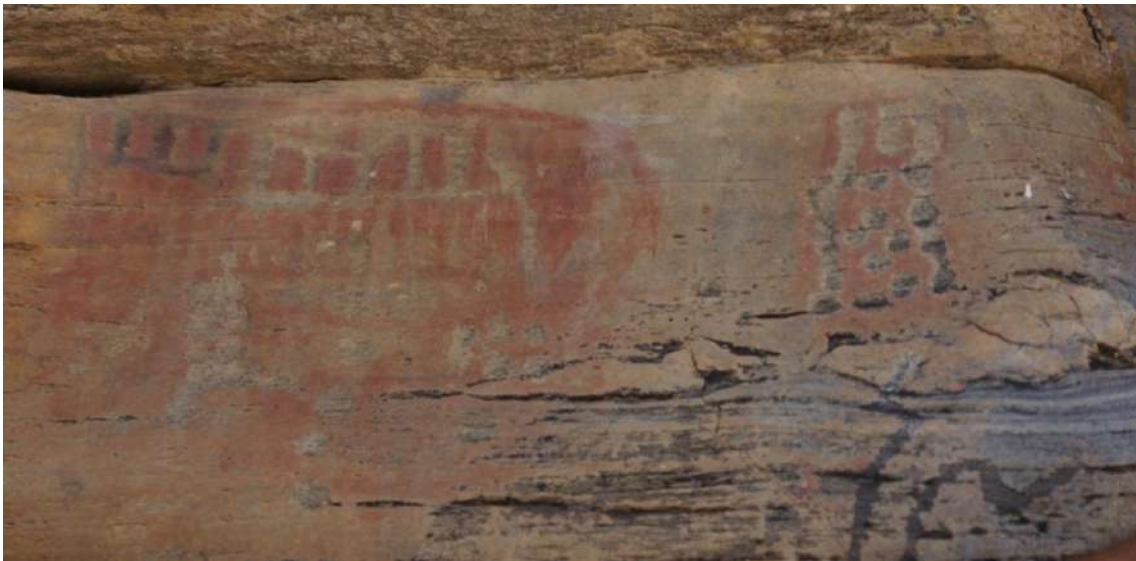
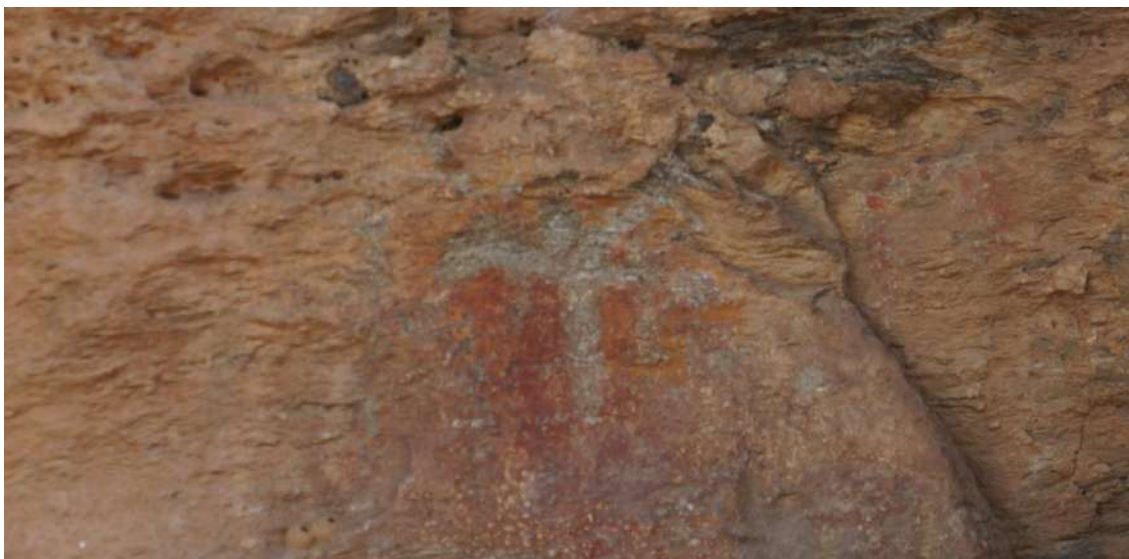
Figura 16: Sítio Cachoeira do Letreiro. Detalhe pintura e gravura. Carnáúba dos Dantas - RN. Fonte: C&M Arqueologia, 2016.

Figura 17: Sítio Casa de Pedra. Detalhe do suporte preparado para execução da gravura. Carnaúba dos Dantas - RN. Fonte: C&M Arqueologia, 2016.

Foi observado em alguns sítios, como no Cachoeira do Letreiro e Casa de Pedra um tratamento prévio em pintura antes da execussão da gravura que, em alguns caso, foram também pintadas (Figuras 16 e 17).

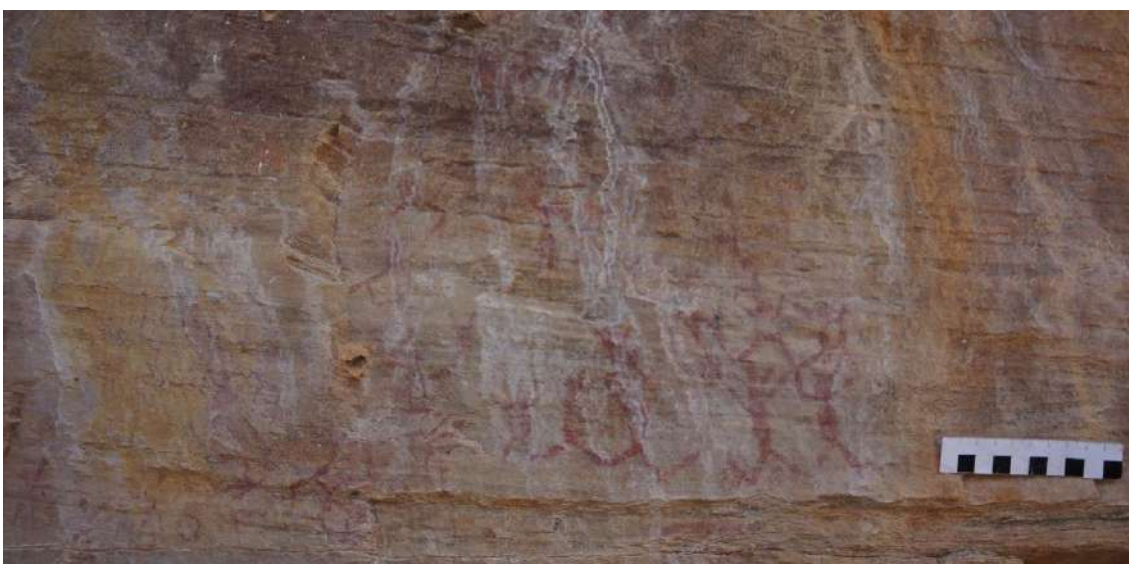
Figura 18: Sítio Casa Santa. Mancha d'água sobre as pinturas. Carnaúba dos Dantas - RN. Fonte: C&M Arqueologia, 2016.

No quesito *Estado de Conservação* a caracterização ateu-se as formas de intemperismos que, de maneira mais direta, pudessem impactar os grafismos, trazendo prejuízo à longevidade dos mesmos. Assim, do ponto de vista da conservação foram consideradas três importantes classes intempéricas: a *físico-química*, como a dissolução da rocha, a esfoliação ou deslocamento, depósito de sais e manchas de água sobre a superfície da rocha (Figura 18); a *termo-tectônica*, como a rachadura; e a *biológica*, marcada pela presença de insetos, raízes e microrganismos. O córtex rochoso dos sítios evidenciados na área estão bastante desgastados, o que compromete a visualização dos grafismos e ocasiona o desaparecimento do patrimônio cultural rupestre na região.

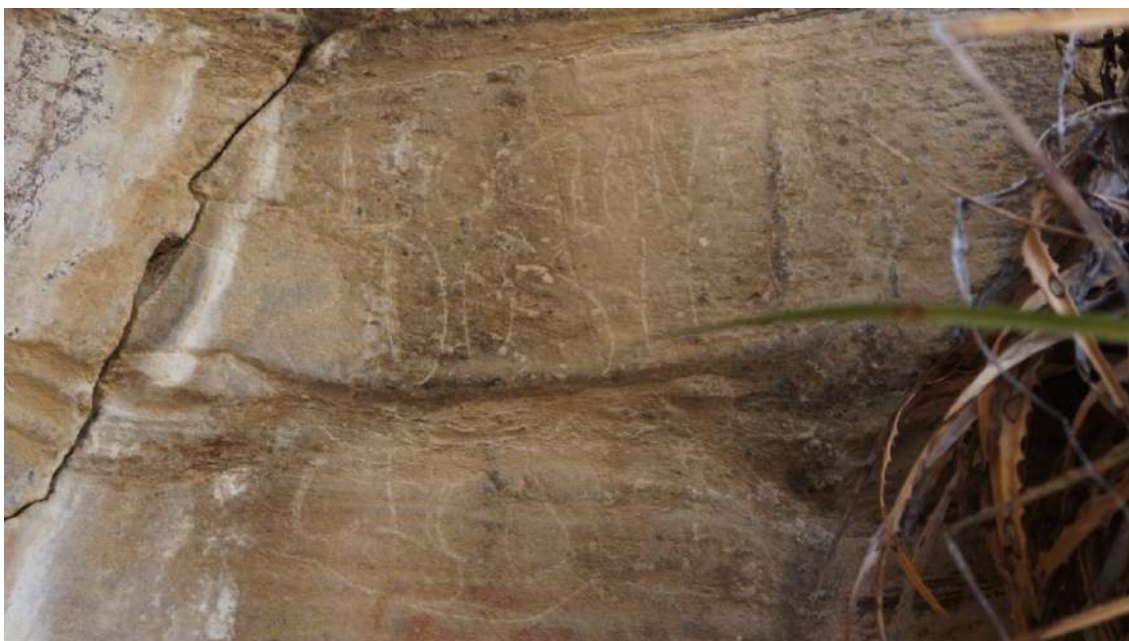
Figura 19: Sítio Cachoeira do Letreiro. Vandalismo. Inscrições de nomes gravados. Carnaúba dos Dantas - RN. Fonte: C&M Arqueologia, 2016.

Ações antrópicas como vandalismos e pichações não são os fatores de degradação mais recorrentes na área, mas é necessário atuar no sentido de mitiga-los para que não venham a se tornar imperativo para a destruição dos sítios (Figura 19). As ações secundárias resultantes da caça indiscriminada e do desmatamento da vegetação foi o fator aparentemente preponderante para o avanço dos danos físico-químicos evidenciados nos sítios.

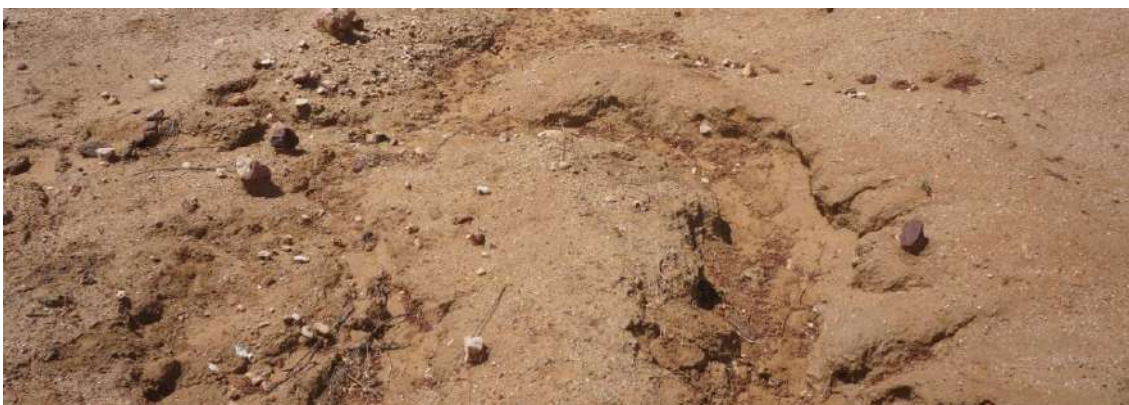
Figura 20: Sítio Lajedo. Ravinas. Carnaúba dos Dantas - RN. Fonte: C&M Arqueologia, 2016.

Quanto ao contexto ambiental observou-se que estão localizados em área com elevado gradiente de ravinas (Figura 20), resultando em alterações no terreno e possibilitando o transporte horizontal dos vestígios de superfície.
