**ANÁLISE DOS FATORES CAUSADORES DE NAUFRÁGIO DO
VAPOR DE BAIXO - RECIFE, PERNAMBUCO, BRASIL**

Dissertação apresentada ao Programa de Pós-Graduação em Arqueologia da Universidade Federal de Pernambuco, como parte dos requisitos para obtenção do grau de Mestra em Arqueologia.

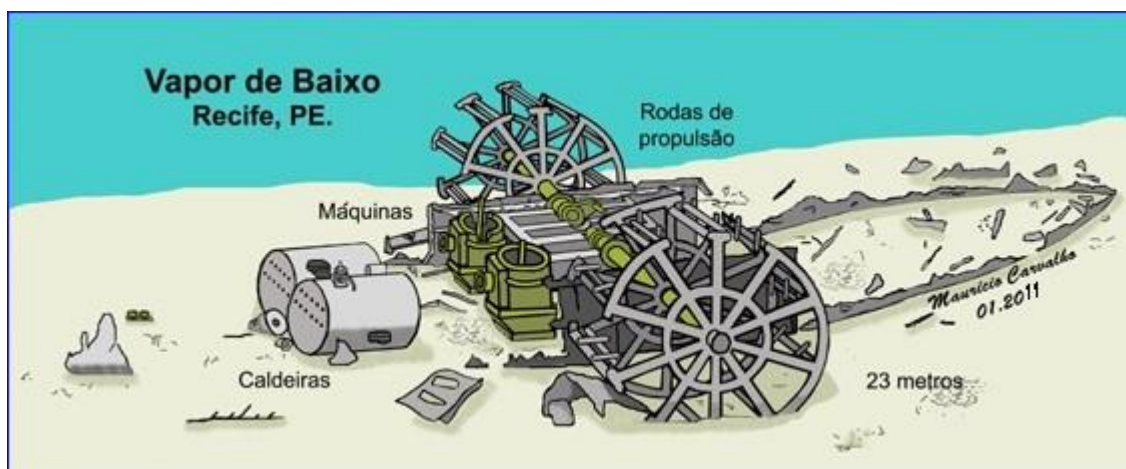
Figura 1 - Croqui de 2011 do Vapor de Baixo

existem duas grandes caldeiras convencionais, que mantêm sua posição original. Na frente e atrás delas, estão caídas duas câmaras de condensação das caldeiras, todo o conjunto de tubulações ou foi retirado ou está enterrado. Dois metros atrás da caldeira encontramos as máquinas a vapor, constituídas por dois cilindros unidos por alavancas móveis do tipo: *Side Lever Engine*. Podem ser vistos os cilindros, válvulas de admissão de pressão, partes dos pistões, bielas, conectadas ao sistema das rodas de pás. As duas grandes rodas de pás de propulsão são as maiores estruturas do naufrágio, com aproximadamente 4 metros de diâmetro. Elas mantem a sua posição correta, porém já em adiantado estado de degradação.

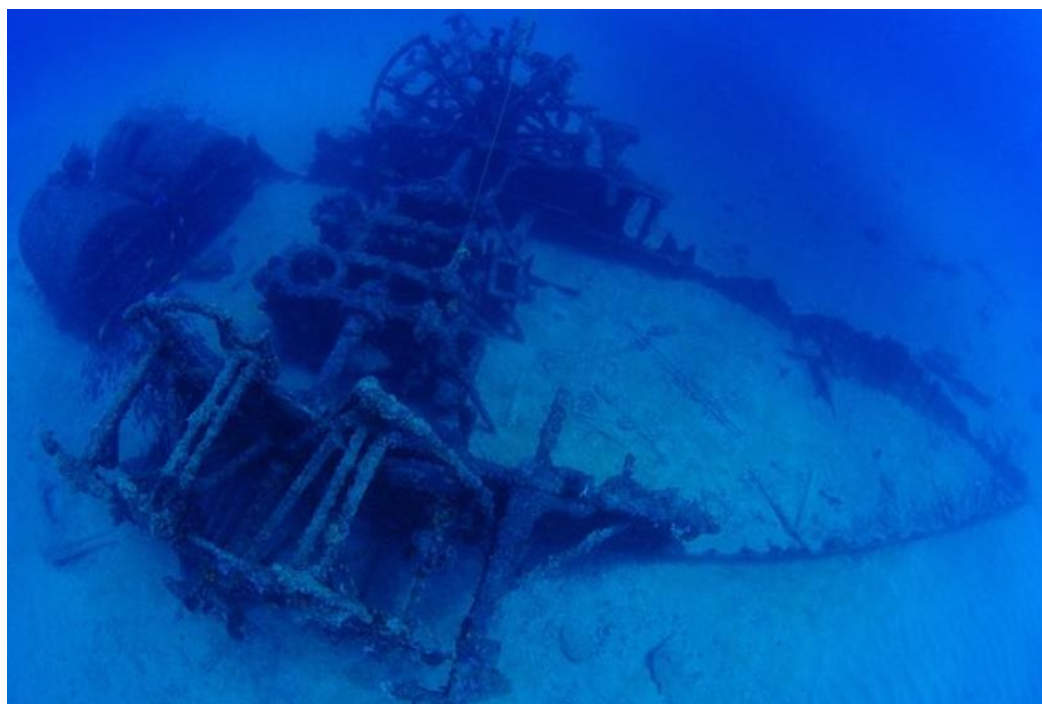
Figura 17 - Parte utilizada para planimetria do comprimento parcial sentido proa - caldeiras

O comprimento parcial foi medido do bico de proa até as interseções das duas caldeiras (Figura 17). Em se considerando que as máquinas eram instaladas a meia nau, com objetivo de manter o equilíbrio da embarcação, estima-se que o Vapor de Baixo tivesse 46 metros, sendo por isso considerado um navio de grande porte para à época.

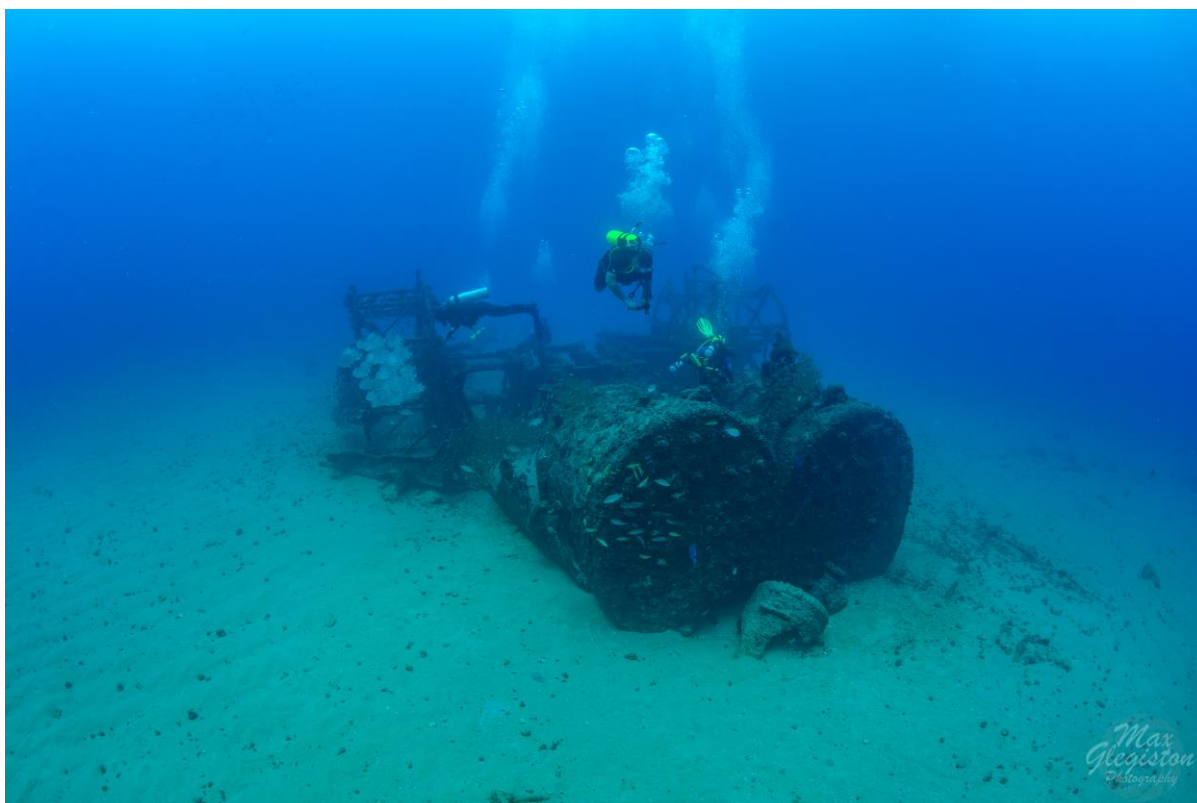
Figura 20 - Vista da ré para avante que evidencia as caldeiras e o condensador

A caldeira de bombordo tem uma abertura, provocada pela corrosão natural do ferro, no seu terço superior, sem que seja possível fazer alusões à explosão. Não é mais possível observar uma segunda câmara de condensação por trás das caldeiras descrita nos relatos de Carvalho em 2011, abrindo margem para duas possibilidades: ou foi retirada ou está enterrada. No interior das caldeiras encontram-se preservados os tubos de cobre que faziam as trocas de calor.

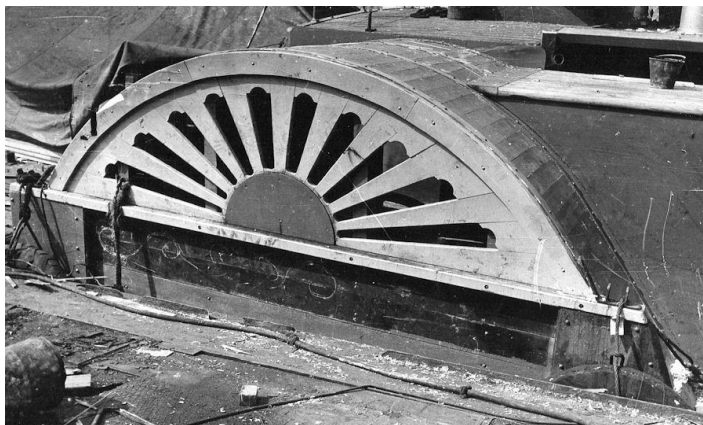
Figura 26 - Proteção de Roda do Eppleton Hall

As rodas possuíam em seu estado original uma proteção em ferro (Figura 26 e 27), que protegiam as pás de objetos flutuantes à deriva na altura da linha d'água, que viessem a ameaçar a estrutura. Entretanto, se existisse um perigo isolado a meia água, o mesmo seria capaz de afetar as rodas.

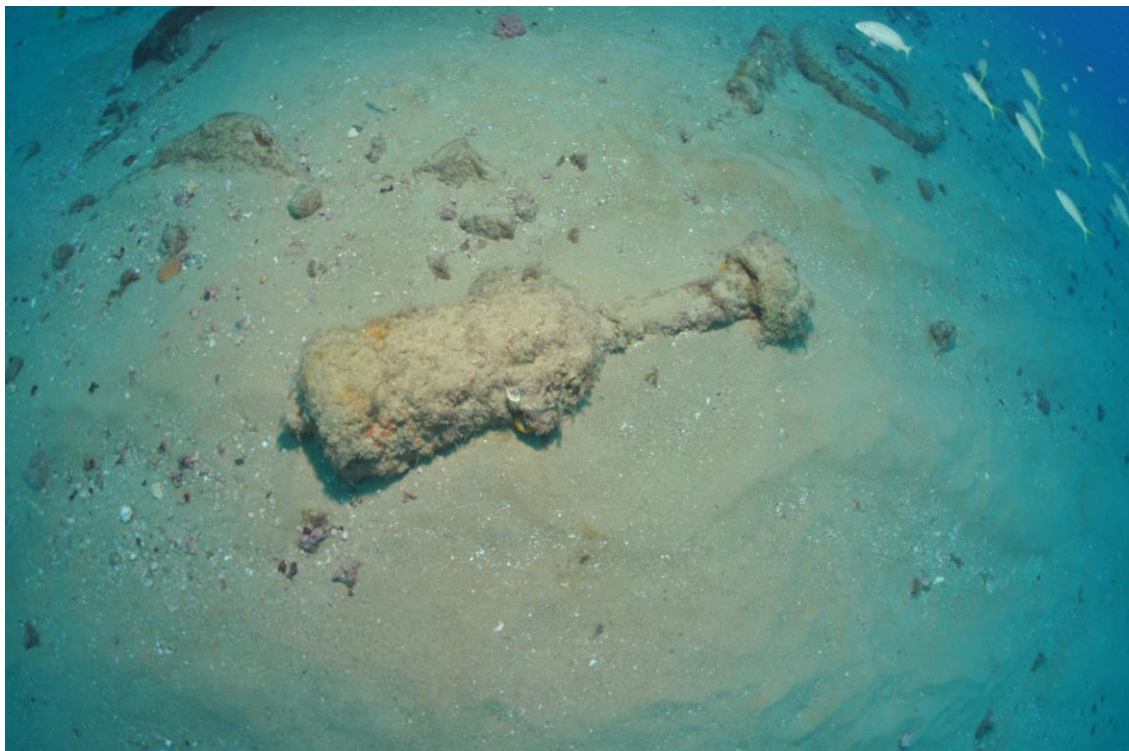
Figura 29 - Foguete antissubmarino Hedgehog e no canto superior direito da imagem é possível ver um pneu

Também é possível ver um artefato bélico, identificado posteriormente como um lançador de foguete antissubmarino *Hedgehog*, uma bomba de contato. Esse material não é pertinente ao período de naufrágio do Vapor de Baixo, relaciona-se com a 2ª Grande Guerra Mundial (Figura 29).

Um pneu também foi encontrado, essa peça, segundo informação fornecida por meio de entrevista com Prof. Dr. Carlos Rios, era utilizada por mergulhadores entre as décadas de 1950 e 1960 para marcar a proximidade de naufrágios, não se utilizavam de boias, jogavam pneus como forma de orientação. Caso semelhante pode ser encontrados pneus no Pirapama. Existem fragmentos de pratos, talheres, pegadores de cômoda, mas que não podem ser associados ao naufrágio, devido estarem presentes dentro de um Sítio Depositário.

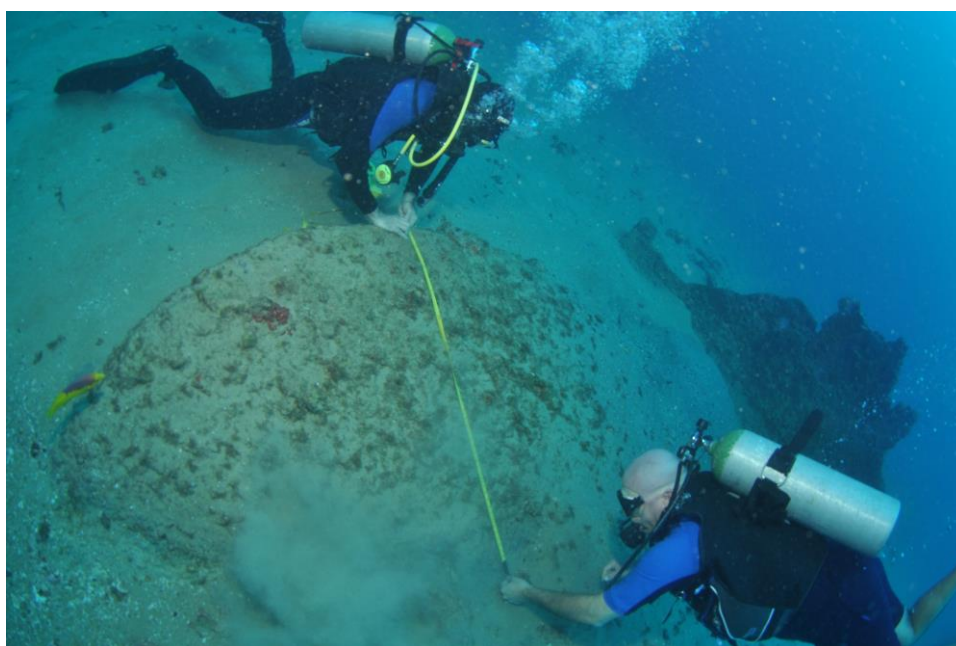
Figura 32 - Mensuração do Leme

Não foram localizadas as governaduras (macho e fêmea) que possivelmente eram um mínimo de 3 e um máximo de 4. Muito menos as correntes que ligavam a cana do leme (que foi encontrada há 34 metros de distância das caldeiras no rumo de 180°, com 1 metro de comprimento, o diâmetro não pôde ser medido pois a mesma encontra-se semienterrada) (Figura 35) ao timão e o próprio timão que em suas aplicações de bronze, teria o nome do navio.
