ANÁLISE DE CONSERVAÇÃO DO PATRIMÔNIO EDIFICADO: UM ESTUDO DE CASO NA IGREJA DA MADRE DE DEUS, RECIFE-PE

Resumo: A Igreja da Madre de Deus fica no centro da cidade do Recife, Pernambuco, sendo considerada um marco para a história da arquitetura por ter peças e estilos únicos. Ela é um convite para o entendimento de contextos históricos religiosos e sociais que compõem a sociedade pernambucana desde o século XVI até os dias atuais. Este trabalho apresenta uma pesquisa histórica e arquitetônica da Igreja, bem como o levantamento de alguns agentes e danos observados, os quais originaram a deterioração e degradação daquele patrimônio cultural. A partir dos dados obtidos, algumas soluções emergenciais foram propostas, durante uma série de visitas realizadas no período de 2013 até 2019.

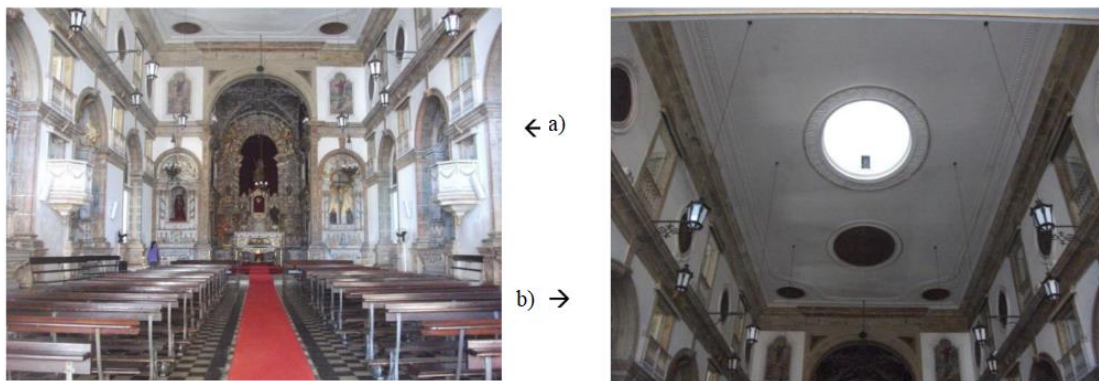
O teto é constituído por pequenas abóbadas cruzadas, ornadas de talha com motivos fitomórficos, onde aparecem algumas peças enegrecidas pelo incêndio, que foram aproveitadas e rodeadas por outras executadas posteriormente (figuras 7 (b) e 8).

Figura 7: (a) Nave principal; (b) Detalhe do teto da igreja. Fonte: Acervo pessoal, 2014.
