DOCUMENTAÇÃO E MAPEAMENTO DE DANOS DO OBSERVATÓRIO ASTRONÔMICO DE OLINDA E SUA CORRELAÇÃO COM A CARACTERIZAÇÃO QUÍMICA E MINERALÓGICA DA SUA ESTRUTURA METÁLICA

RESUMO: Este trabalho teve como objetivo na primeira fase a documentação e levantamento de danos do Observatório Astronômico de Olinda. Na segunda fase foi realizada a caracterização química e mineralógica das estruturas metálicas enferrujadas com o intuito de responder quais são os fatores que ocasionaram, nas duas estruturas de ferro, diferentes graus de corrosão. Para atingir tais objetivos foram realizados análises de FRX e DRX em duas amostras. Os resultados mostraram que se trata de amostras diferentes, com processos de fabricação distintos. Por outro lado a análise visual do tipo de ferrugem, das amostras, indica que os processos de ferrugens observados estão fortemente influenciados pela disposição espacial de cada estrutura metálica na edificação.

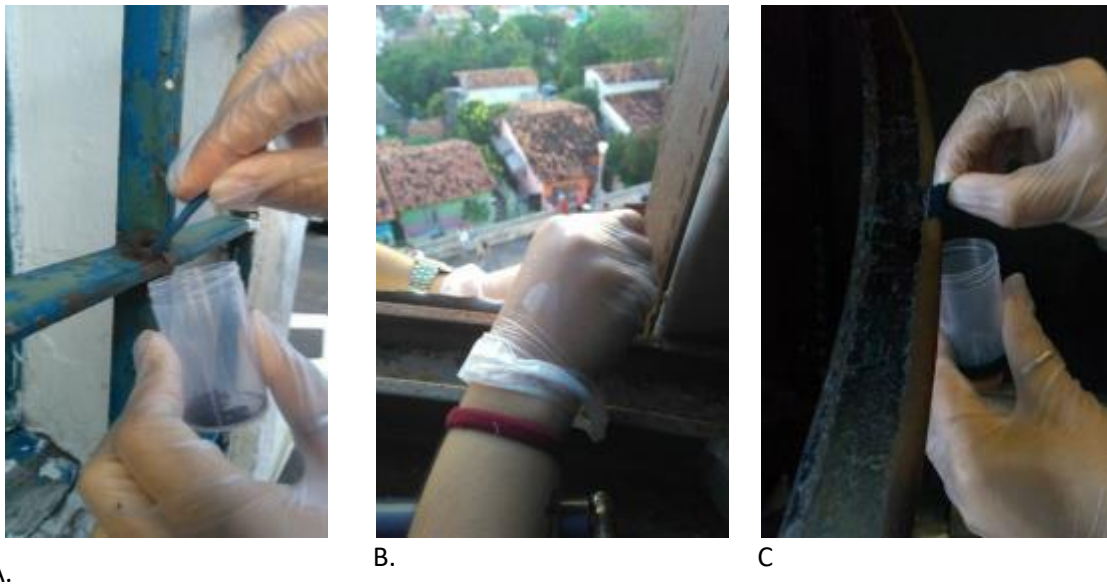
evitar também contaminação, que poderia ocorrer com o uso de outro material também metálico. As amostras foram etiquetadas por ordem de coleta, sendo então OAS1 a janela externa, OAS2 a cúpula e OAS3 a escada. Todo o processo foi registrado por meio de fotografias, que mostram os cuidados tomados e o estado em que estavam pontos escolhidos para retirada da amostra no dia da coleta (Figura 5).

Figura 5 - A. Coleta OAS1 na Janela Externa; B. Coleta OAS2 na Cúpula; C. Coleta OAS3 na Escada. Fonte: Acervo Pessoal.

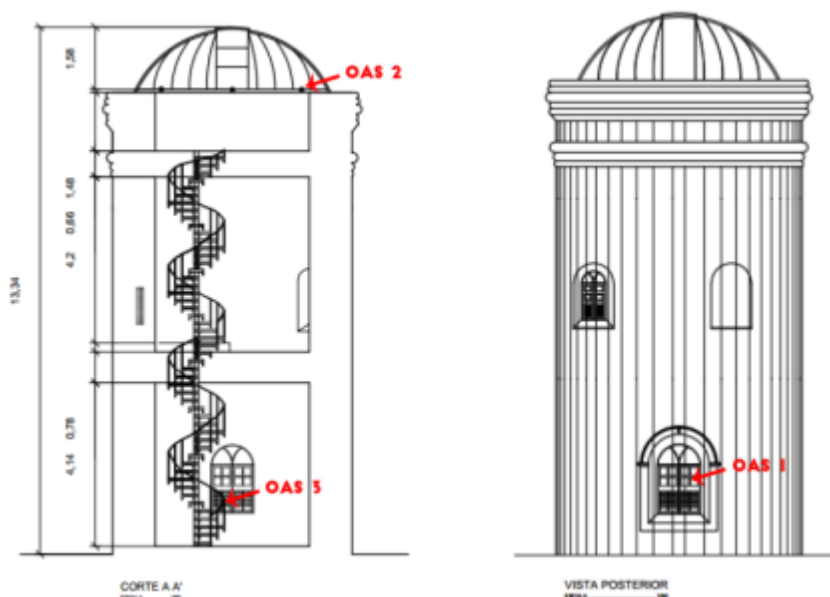
Na Figura 15 pode-se observar a localização exata das amostras OAS1 e OAS3 utilizadas nas análises de FRX e DRX.

Figura 15 – Pontos de coleta das Amostras OAS1 e OAS3. Fonte: Acervo Pessoal.

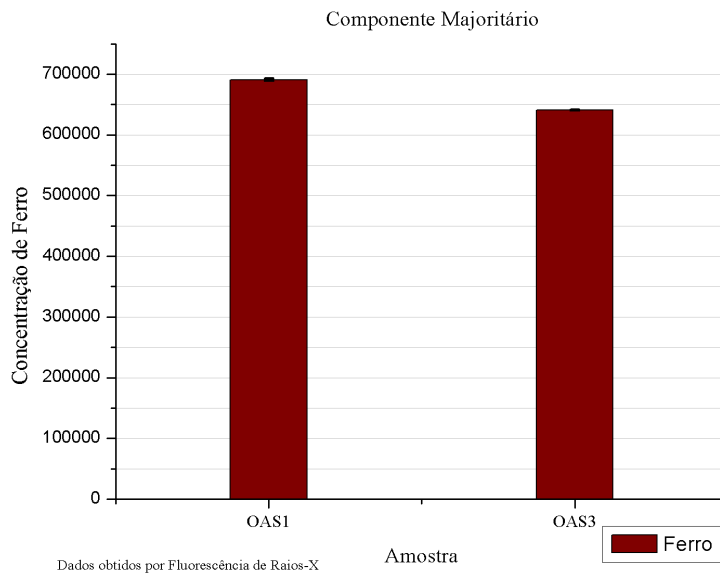
Nas figuras 16 e 17 pode ser observado um comparativo dos elementos majoritários e minoritários, comuns a ambas. Podem ser observadas grandes diferenças na concentração dos elementos comuns, o que leva a acreditar que os elementos identificados na análise não se apresentam em decorrência do processo de degradação, mas do seu processo de molde e de construção.

Figura 16 – Componente Majoritário nas amostras OAS1 e OAS3.

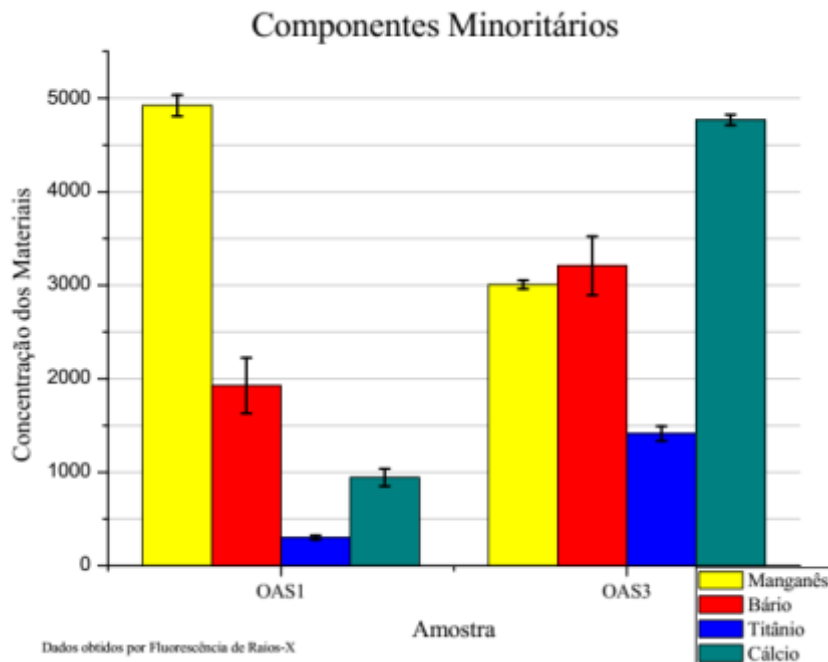
Figura 17 – Componentes Minoritários nas Amostras OAS1 e OAS3.

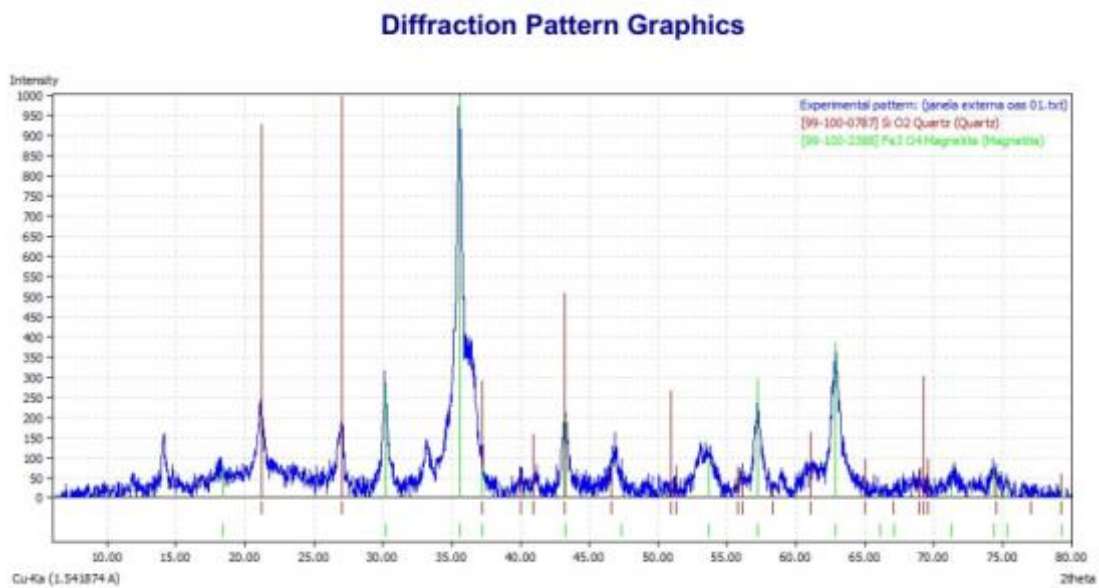
Na figura 19 pôde-se observar duas fases cristalinas na amostra OAS1 quartzo e magnetita. Por outro lado na figura 20, na amostra OAS3 (escada), é possível perceber a formação de grafite, resultado da decomposição da liga metálica e do próprio processo de fabricação da peça.

Figura 19 – Gráfico de difração da amostra OAS1 (Janela Externa).

Além disso, percebe-se a presença de Quartzo (SiO_2) em ambas as amostras, porém em pouca quantidade, correlacionando este fato à não presença de Si nos resultados de FRX na amostra OAS1, pode-se afirmar que esta fase mineral tem presença pontual e não está distribuído de forma homogênea na amostra.

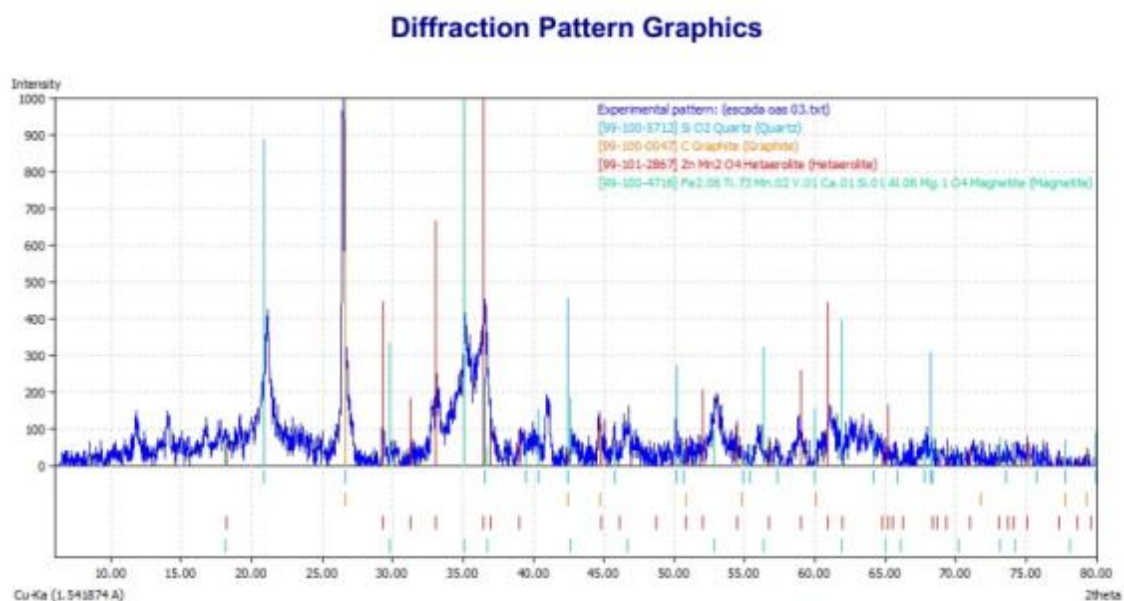
Figura 20 – Gráfico de difração da amostra OAS3 (Escada).
