DOCUMENTAÇÃO E MAPEAMENTO DE DANOS DO OBSERVATÓRIO ASTRONÔMICO DE OLINDA E SUA CORRELAÇÃO COM A CARACTERIZAÇÃO QUÍMICA E MINERALÓGICA DA SUA ESTRUTURA METÁLICA

RESUMO: Este trabalho teve como objetivo na primeira fase a documentação e levantamento de danos do Observatório Astronômico de Olinda. Na segunda fase foi realizada a caracterização química e mineralógica das estruturas metálicas enferrujadas com o intuito de responder quais são os fatores que ocasionaram, nas duas estruturas de ferro, diferentes graus de corrosão. Para atingir tais objetivos foram realizados análises de FRX e DRX em duas amostras. Os resultados mostraram que se trata de amostras diferentes, com processos de fabricação distintos. Por outro lado a análise visual do tipo de ferrugem, das amostras, indica que os processos de ferrugens observados estão fortemente influenciados pela disposição espacial de cada estrutura metálica na edificação.

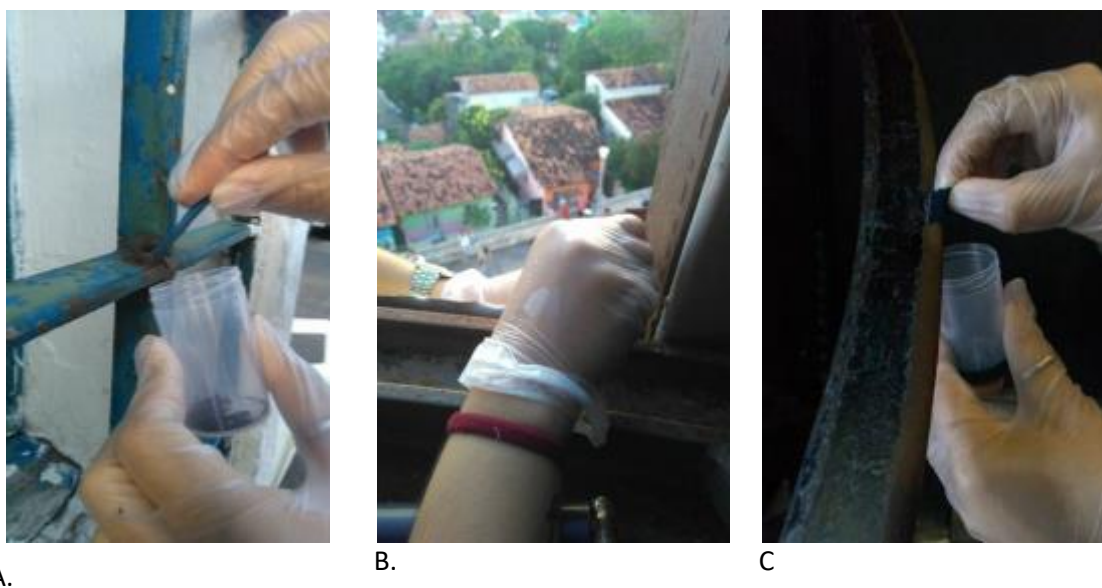
evitar também contaminação, que poderia ocorrer com o uso de outro material também metálico. As amostras foram etiquetadas por ordem de coleta, sendo então OAS1 a janela externa, OAS2 a cúpula e OAS3 a escada. Todo o processo foi registrado por meio de fotografias, que mostram os cuidados tomados e o estado em que estavam pontos escolhidos para retirada da amostra no dia da coleta (Figura 5).

Figura 5 - A. Coleta OAS1 na Janela Externa; B. Coleta OAS2 na Cúpula; C. Coleta OAS3 na Escada. Fonte: Acervo Pessoal.

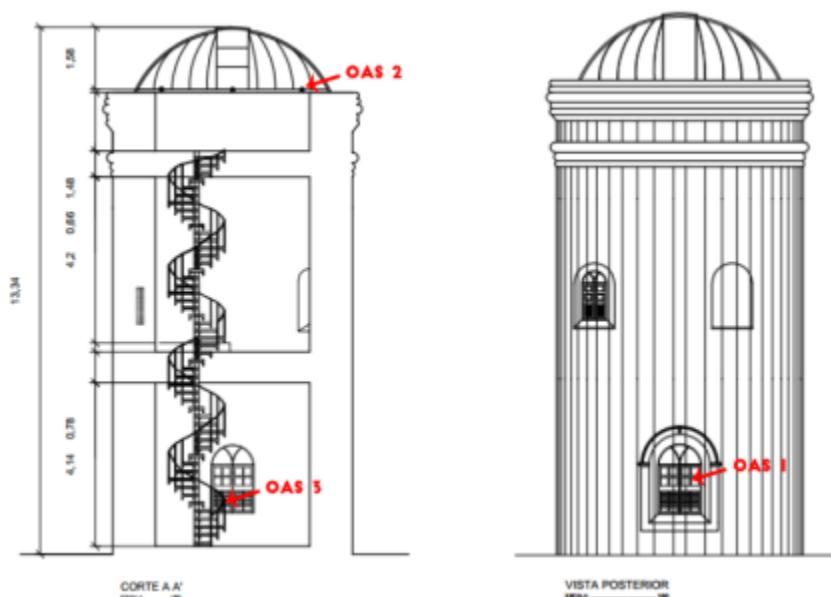
Na Figura 15 pode-se observar a localização exata das amostras OAS1 e OAS3 utilizadas nas análises de FRX e DRX.

Figura 15 – Pontos de coleta das Amostras OAS1 e OAS3. Fonte: Acervo Pessoal.

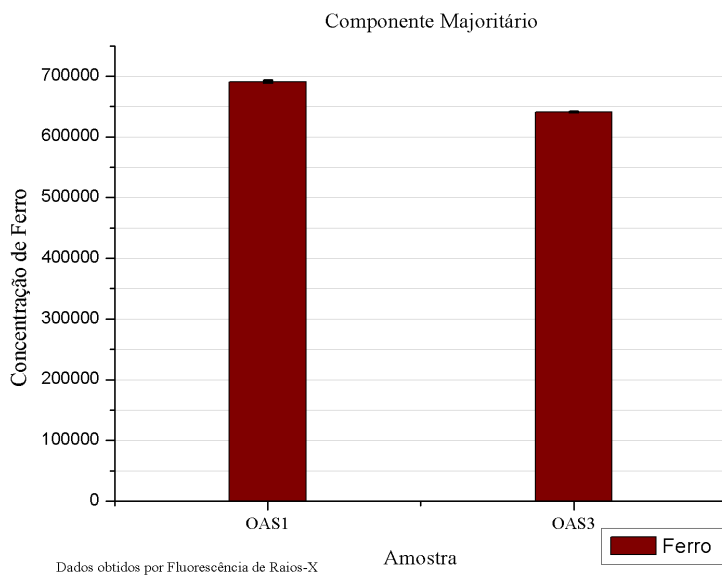
Nas figuras 16 e 17 pode ser observado um comparativo dos elementos majoritários e minoritários, comuns a ambas. Podem ser observadas grandes diferenças na concentração dos elementos comuns, o que leva a acreditar que os elementos identificados na análise não se apresentam em decorrência do processo de degradação, mas do seu processo de molde e de construção.

Figura 16 – Componente Majoritário nas amostras OAS1 e OAS3.

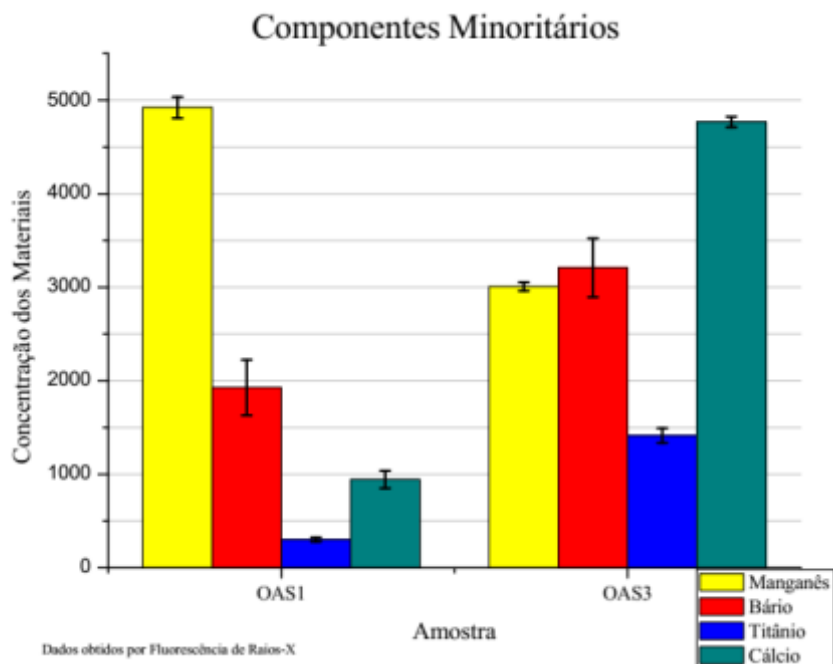
Figura 17 – Componentes Minoritários nas Amostras OAS1 e OAS3.
