## RELATÓRIO DAS REFERÊNCIAS CULTURAIS E ARQUEOLÓGICAS DA ÁREA DE ABRANGÊNCIA DO SISTEMA ADUTOR SERIDÓ – TRECHO PARELHAS / CARNAÚBA DOS DANTAS – RN- BRASIL

**RESUMO:** O presente relatório versa sobre a elaboração do Inventário de Referências Culturais das comunidades que estão no entorno do Sistema adutor Seridó – Parelhas / Carnaúba dos Dantas – RN. A elaboração do Inventário tomou como base as atividades de Prospecção Amostral Estratificada, não interventiva, caracterizada pela inspeção de áreas com maior probabilidade de identificar vestígios arqueológicos, bem como da catalogação dos bens de natureza cultural identificados nos municípios de Parelhas e Carnaúba dos Dantas – RN. As atividades realizadas na ADA, AID e AIII, e catalogação dos bens inventariados das comunidades do entorno da Adutora permitiram cadastrar, junto ao IPHAN, 56 sítios arqueológicos bem como o 9 patrimônios edificados nas áreas afetas a Adutora.

O presente relatório contém as atividades referentes à elaboração do Inventário de Referências Culturais da área de abrangência do Sistema Adutor Seridó – Trecho Parelhas / Carnaúba dos Dantas – RN.

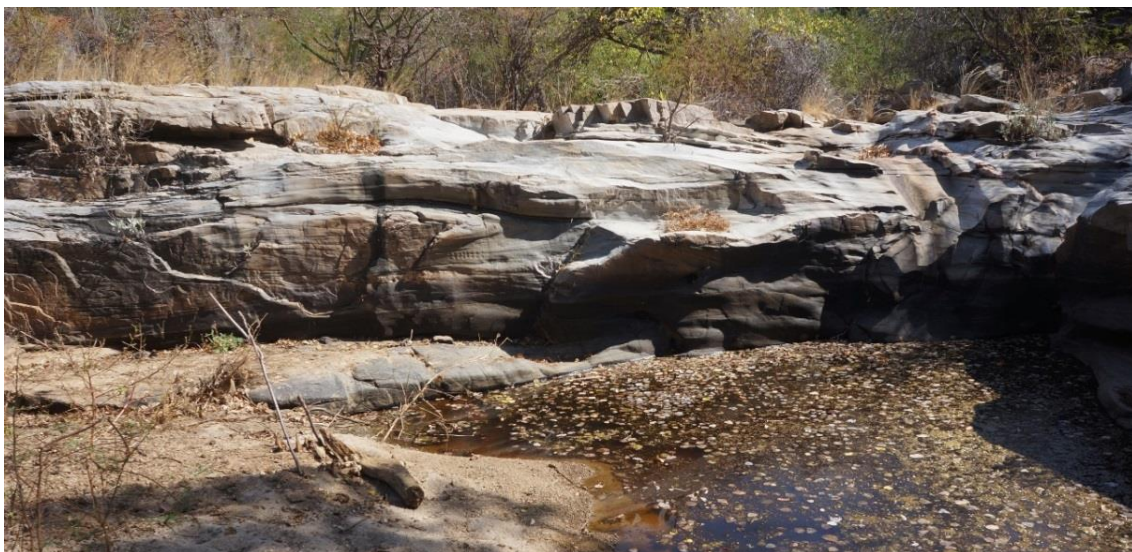
No descritor *Caracterização do Suporte Rochoso* observou-se nos sítios identificados o posicionamento tanto vertical (Figura 5) quanto horizontal (Figura 6) do suporte utilizado para a prática rupestres, sendo este último utilizado muito mais em função das gravuras.

Figura 05: Sítio Poço do Caramuru. Afloramento horizontal, suporte de gravuras rupestres. Carnaúba dos Dantas - RN. Fonte: C&M Arqueologia, 2016.

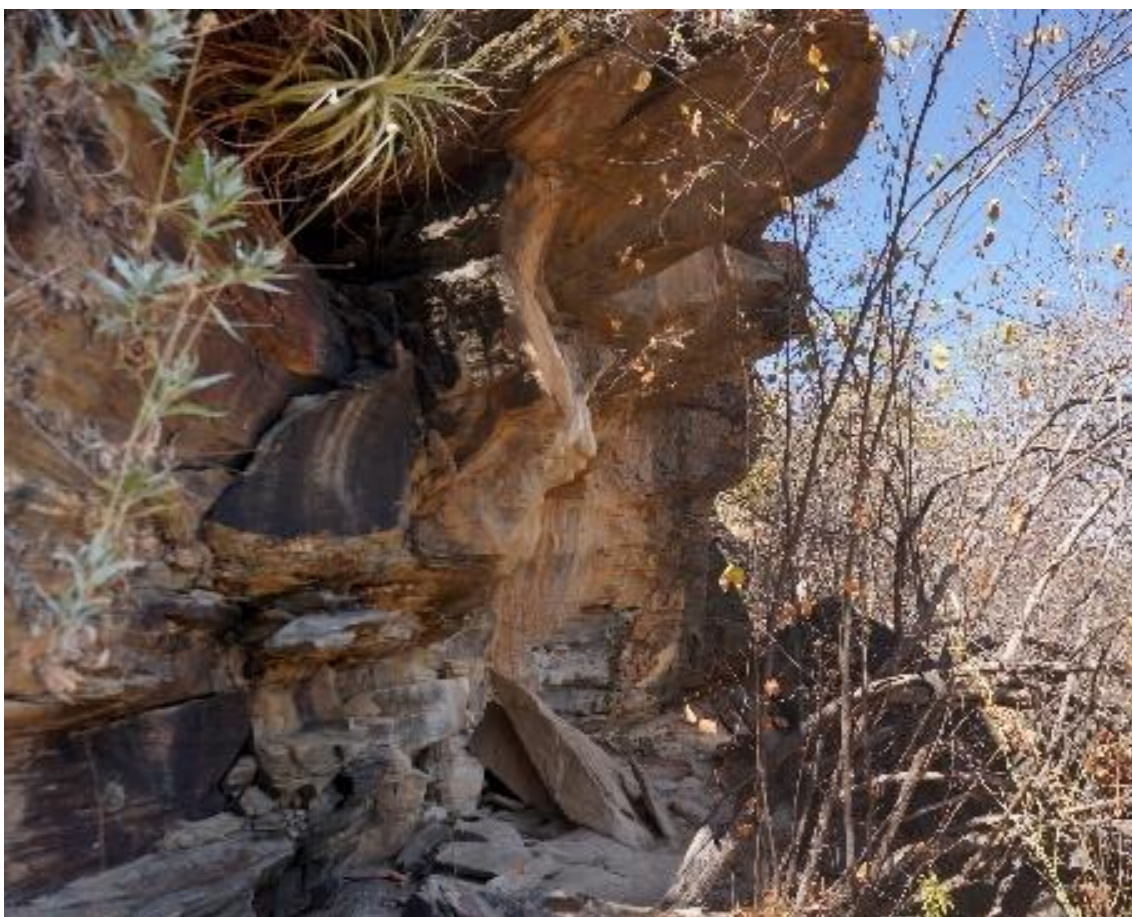
Figura 06: Sítio Casa Santa. Vista parcial do Abrigo , afloramento vertical. Carnaúba dos Dantas - RN. Fonte: C&M Arqueologia, 2016.

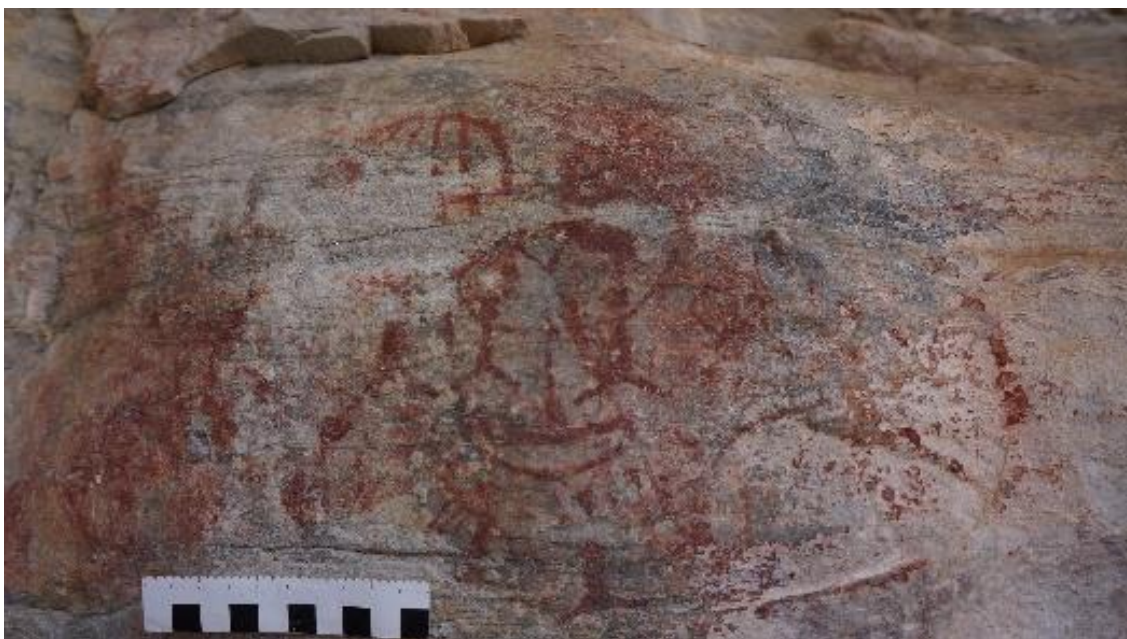
Em relação aos grafismos reconhecíveis pode ser identificado no conjunto rupestre observado 2 (duas) classes: zoomorfo e antropomorfo. Na categoria zoomorfo observa-se a presença de cervídeos e aves em sua maioria. Na categoria antropomorfo foram observados os indivíduos com atributos culturais associados, a exemplo dos cocares ou objetos de mão, esses antropomorfos podem aparecer isolados ou em conjuntos (situação dominante, Figura 07).

Figura 07: Sítio Casa Santa. Detalhe das figuras antropomorfas formando cena hermética. Carnaúba dos Dantas RN. Fonte: C&M Arqueologia, 2016.

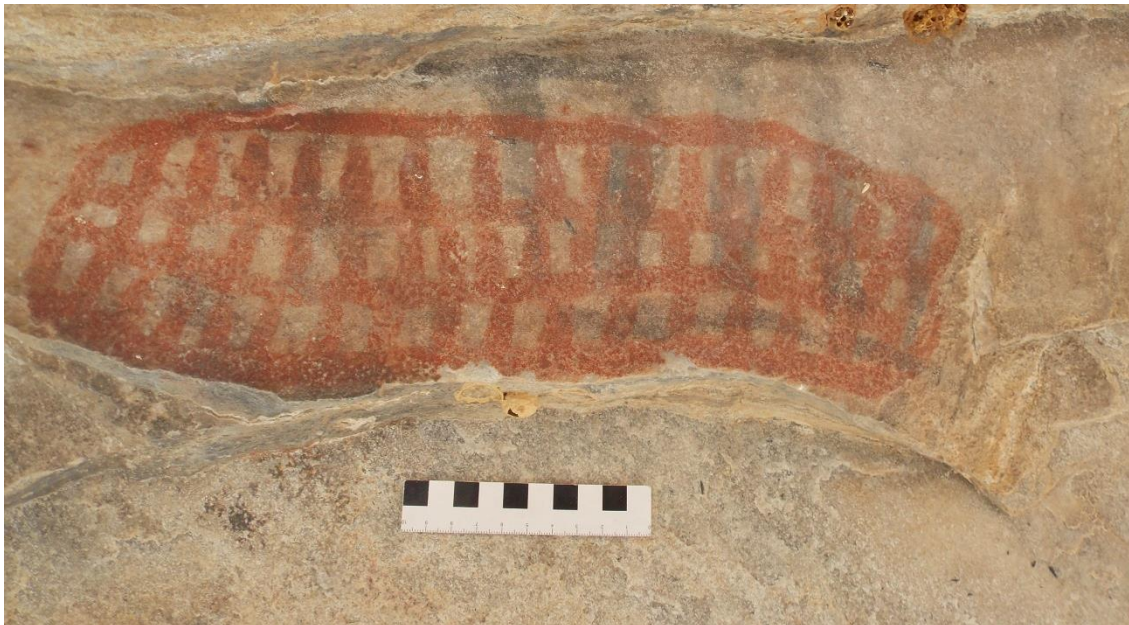
Quanto aos grafismos não reconhecíveis, foi observado a presença de grafismos puros simples com morfologia que remete a zigue-zague, círculos simples e concêntricos, espirais, grades, tridígitos e os pontos sequenciais ou pontiformes; e grafismos puros mais elaborados apresentando conjuntos de linhas e figuras em composições singulares (figuras 08 e 09).

Figura 08: Sítio Pedra do Letreiro. Representação de grafismo puro. Carnáúba dos Dantas - RN. Fonte: C&M Arqueologia, 2016.

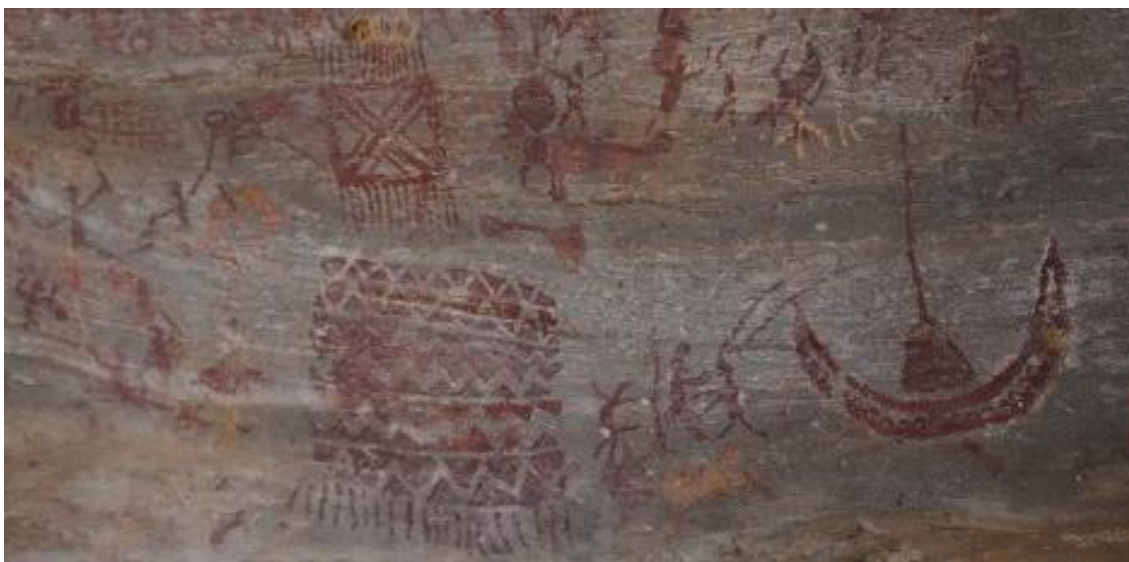
Figura 09: Sítio Casa Santa. Detalhe de grafismos puros mais elaborados. Carnáúba dos Dantas-RN. Fonte: C&M Arqueologia, 2016.

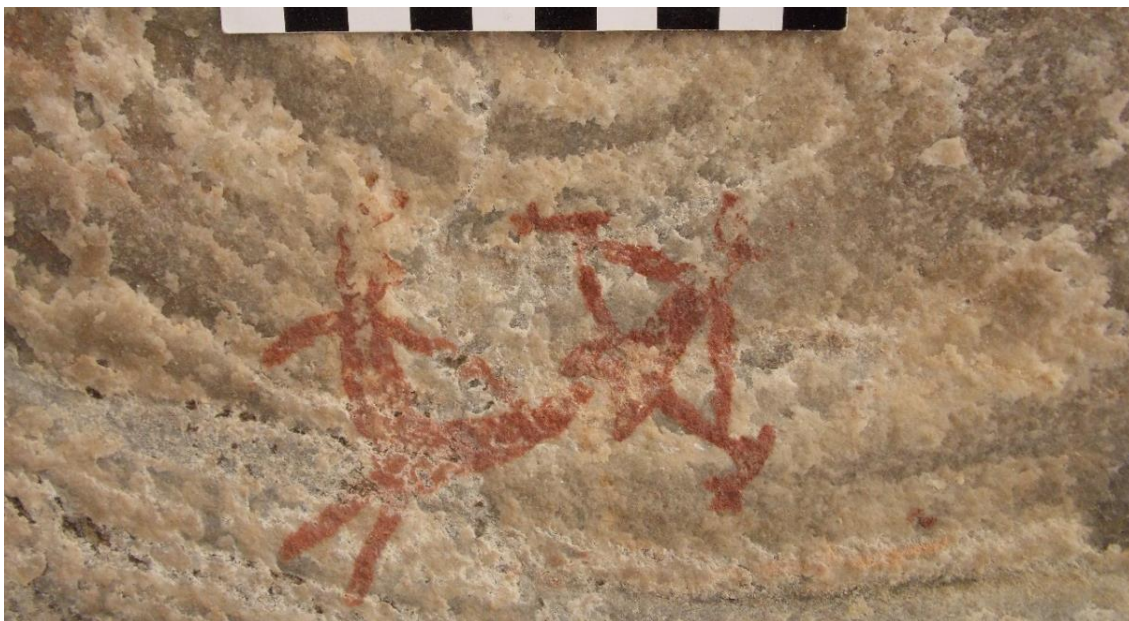
Quanto à cenografia pode-se observar nas pinturas identificadas figuras em composição formando cenas, que podem ser identificadas como herméticas, lúdicas, sexo ou de caça (Figura 10). Essas figuras apresentam-se de forma dinâmica.

Figura 10: Sítio Xique xique II. Cena de sexo. Carnaúba dos Dantas-RN. Fonte: C&M Arqueologia, 2016.

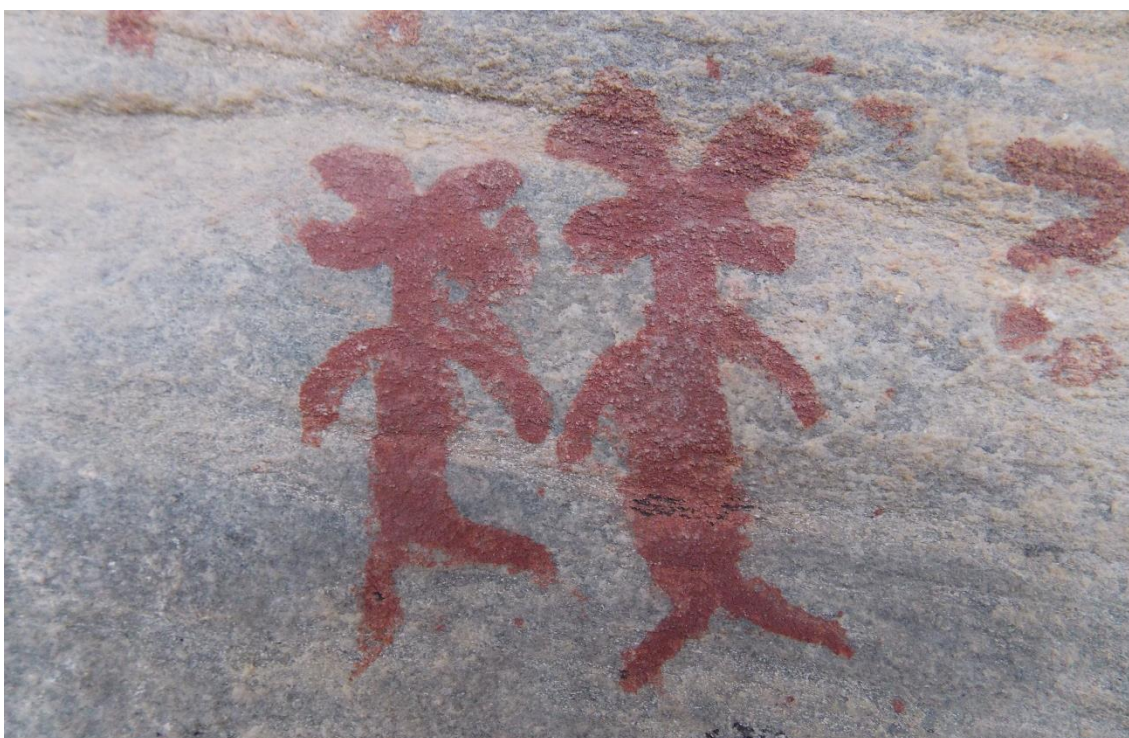
Quanto ao preenchimento observa-se que a dominância aponta para o preenchimento total das figuras, são recessivas com preenchimento parcial ou sem preenchimento (Figura 11).

Figura 11: Sítio Xique-Xique 4. Detalhe antropomorfos em cenas herméticas, com preenchimento total e na cor vermelha. Carnaúba dos Dantas - RN. Fonte: C&M Arqueologia, 2016.

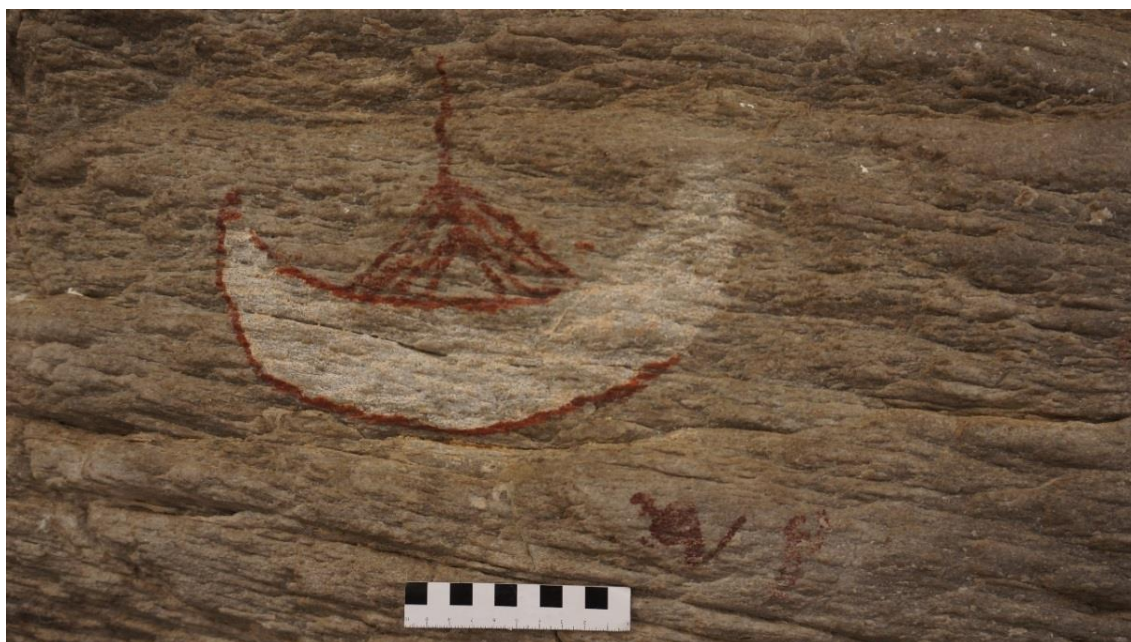
Quanto a cor observa-se no conjunto gráficos dos sítios identificados painéis de dominância monocromática, com predomínio da cor vermelha em diferentes tonalidades. Essa diferença de

nuances da cor vermelha pode ser resultado da composição da tinta e/ou alterações tafonômicas. Em alguns sítios pode ser observado grafismos nas cores amarela, preta e branca (Figura 12).

Figura 12: Sítio Furna do Messias. Detalhe de figuras em bicromia. Carnaúba dos Dantas - RN. Fonte: C&M Arqueologia, 2016.

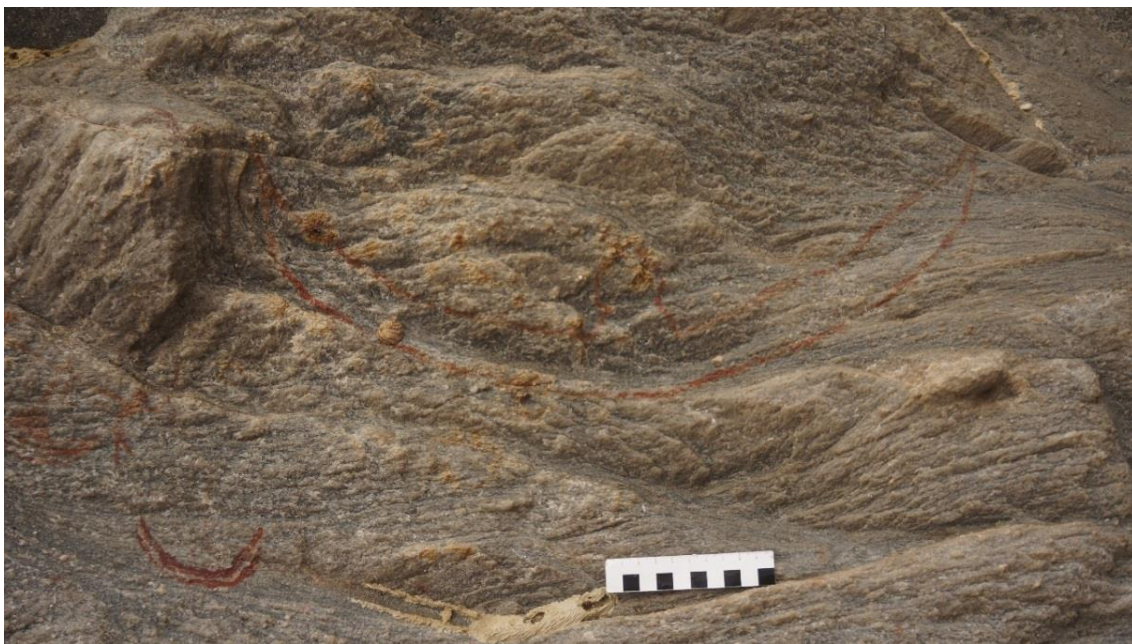
Para caracterização da Dimensão Técnica foram instituídas duas variáveis: uma ligada ao exame da rocha, na busca de vestígios que possam indicar algum tipo de tratamento antes de sua utilização como suporte gráfico; a outra voltada para a verificação da espessura dos traços. Não foram identificados no conjunto gráfico apresentado, tratamento prévio do suporte para as pinturas rupestres. Quanto a espessura do traço, observa-se uma preferência por um traçado fino (0,5 a 1 cm) e contínuo (Figura 13).

Figura 13: Sítio Furna do Messias. Detalhe da espessura do traço que forma a figura. Carnaúba dos Dantas - RN. Fonte: C&M Arqueologia, 2016.

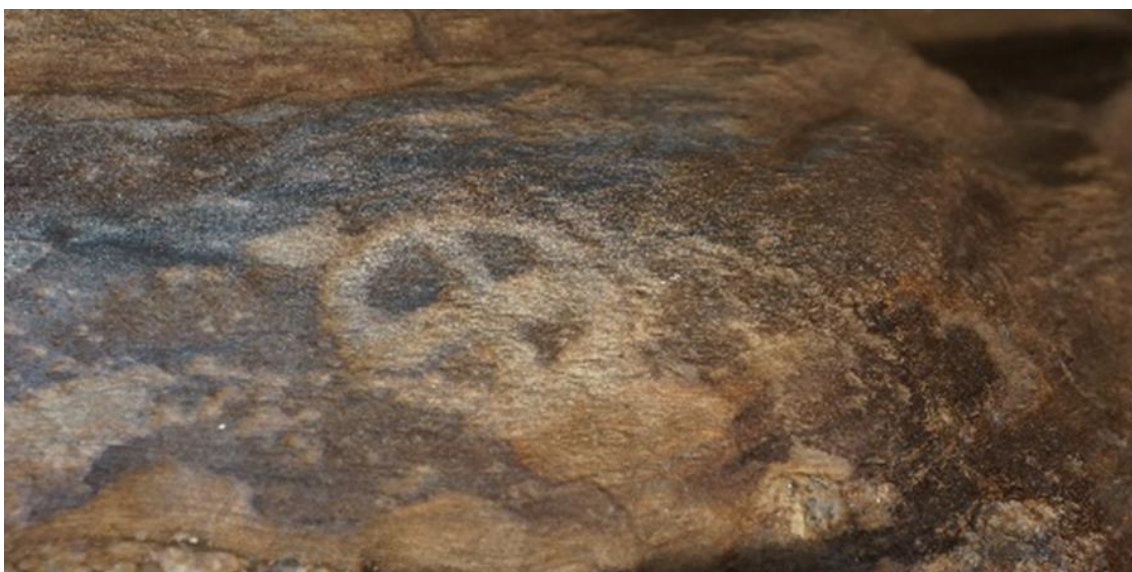
Em relação à temática, domina nas gravuras os grafismos puros com morfologia variada que remete a zigue-zague, círculos simples e círculos concêntricos, espirais, tridígitos e os pontos sequenciais e cúpules (Figura 14).

Figura 14: Sítio Fundões II. Detalhe dos grafismos puros em círculos tetrapartidos. Carnaúba dos Dantas - RN. Fonte: C&M Arqueologia, 2016.

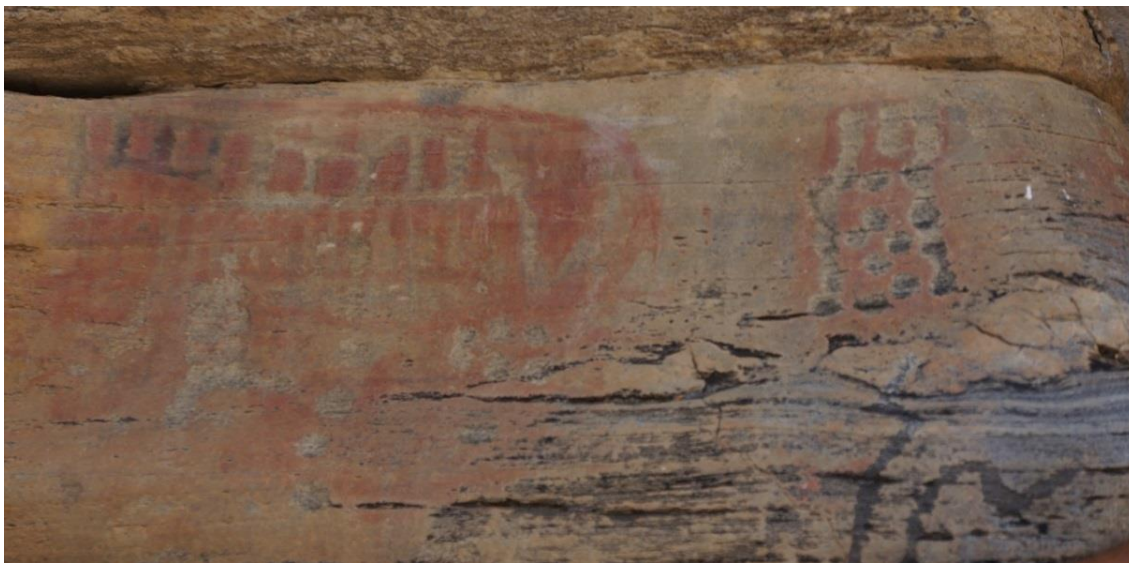
Foi observado em alguns sítios, como no Cachoeira do Letreiro e Casa de Pedra um tratamento prévio em pintura antes da execussão da gravura que, em alguns caso, foram também pintadas (Figuras 16 e 17).

Figura 16: Sítio Cachoeira do Letreiro. Detalhe pintura e gravura. Carnáúba dos Dantas - RN. Fonte: C&M Arqueologia, 2016.

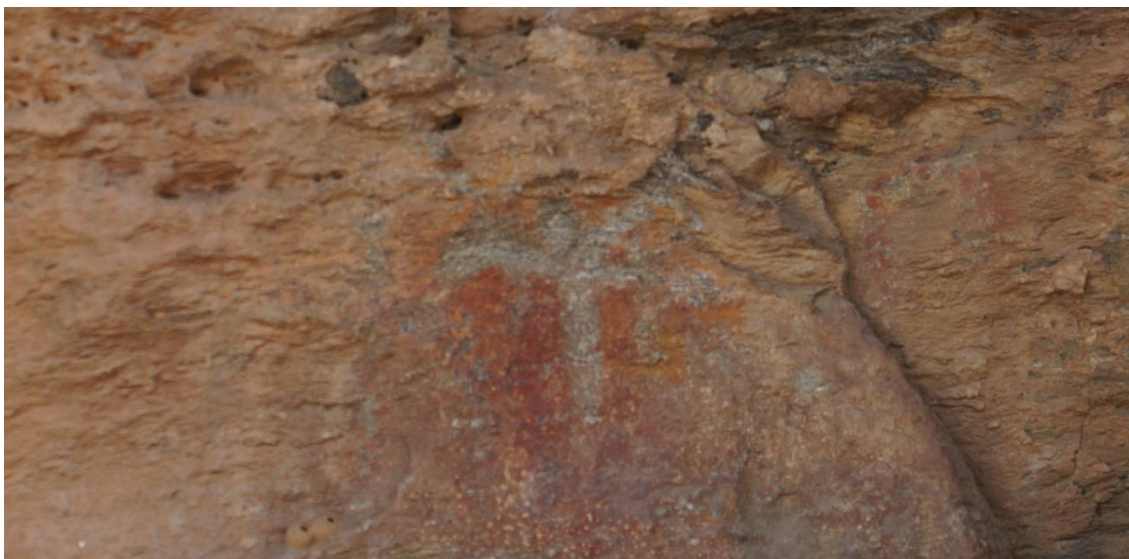
Figura 17: Sítio Casa de Pedra. Detalhe do suporte preparado para execução da gravura. Carnaúba dos Dantas - RN. Fonte: C&M Arqueologia, 2016.

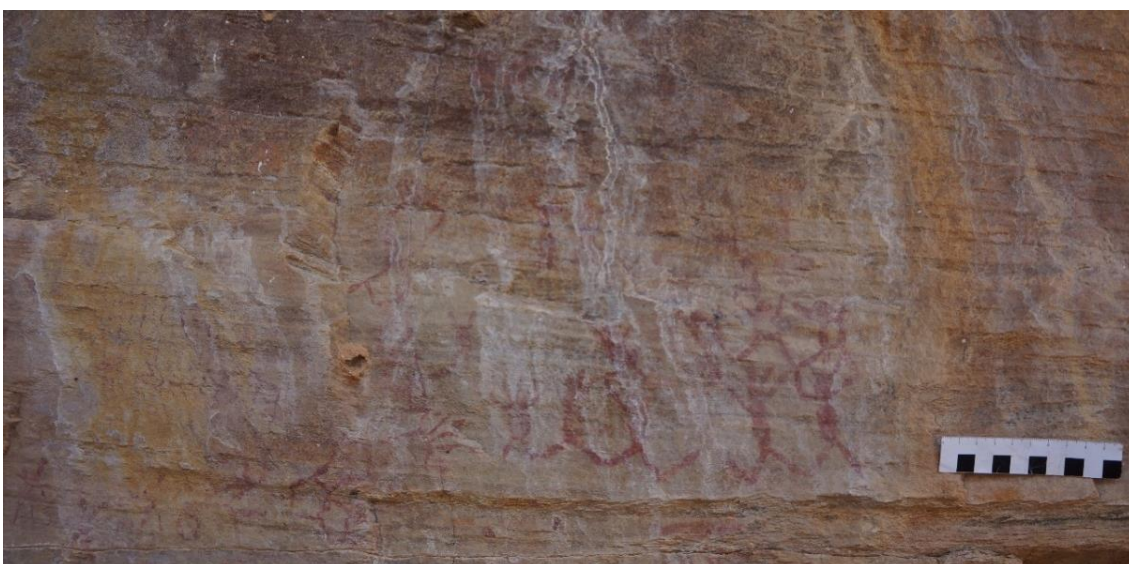
No quesito *Estado de Conservação* a caracterização ateu-se as formas de intemperismos que, de maneira mais direta, pudessem impactar os grafismos, trazendo prejuízo à longevidade dos mesmos. Assim, do ponto de vista da conservação foram consideradas três importantes classes intempéricas: a *físico-química*, como a dissolução da rocha, a esfoliação ou deslocamento, depósito de sais e manchas de água sobre a superfície da rocha (Figura 18); a *termo-tectônica*, como a rachadura; e a *biológica*, marcada pela presença de insetos, raízes e microrganismos. O córtex rochoso dos sítios evidenciados na área estão bastante desgastados, o que compromete a visualização dos grafismos e ocasiona o desaparecimento do patrimônio cultural rupestre na região.

Figura 18: Sítio Casa Santa. Mancha d'água sobre as pinturas. Carnaúba dos Dantas - RN. Fonte: C&M Arqueologia, 2016.

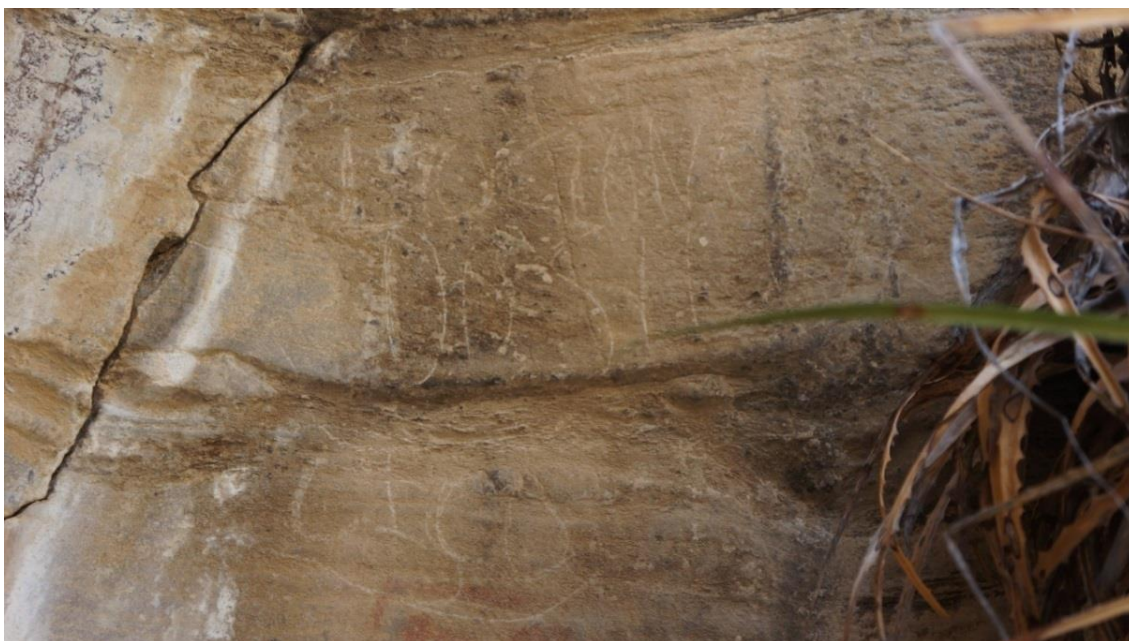
Figura 19: Sítio Cachoeira do Letreiro. Vandalismo. Inscrições de nomes gravados. Carnaúba dos Dantas - RN. Fonte: C&M Arqueologia, 2016.

Ações antrópicas como vandalismos e pichações não são os fatores de degradação mais recorrentes na área, mas é necessário atuar no sentido de mitiga-los para que não venham a se tornar imperativo para a destruição dos sítios (Figura 19). As ações secundárias resultantes da caça indiscriminada e do desmatamento da vegetação foi o fator aparentemente preponderante para o avanço dos danos físico-químicos evidenciados nos sítios.

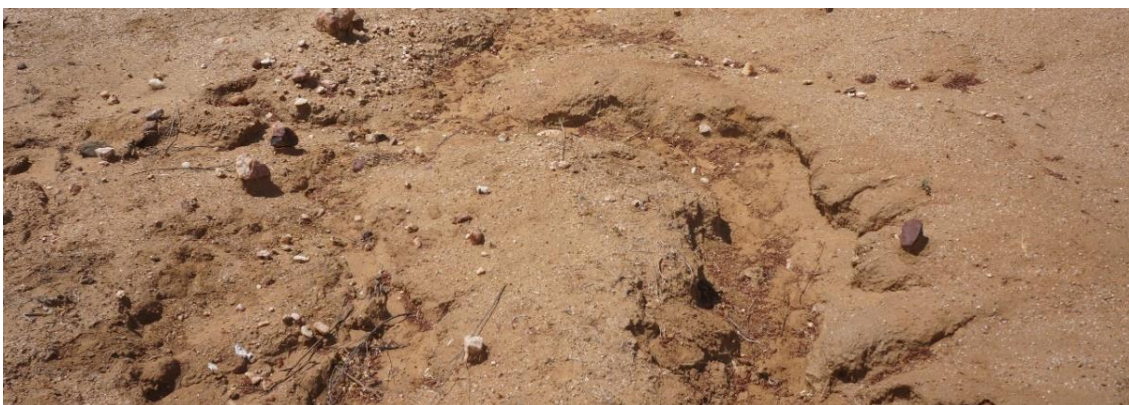
Quanto ao contexto ambiental observou-se que estão localizados em área com elevado gradiente de ravinas (Figura 20), resultando em alterações no terreno e possibilitando o transporte horizontal dos vestígios de superfície.

Figura 20: Sítio Lajedo. Ravinas. Carnaúba dos Dantas - RN. Fonte: C&M Arqueologia, 2016.
